# Alfheim svømmehall og samfunnshus

Bygningsfysisk notat ifm. tilstandsanalyse

## Sammendrag

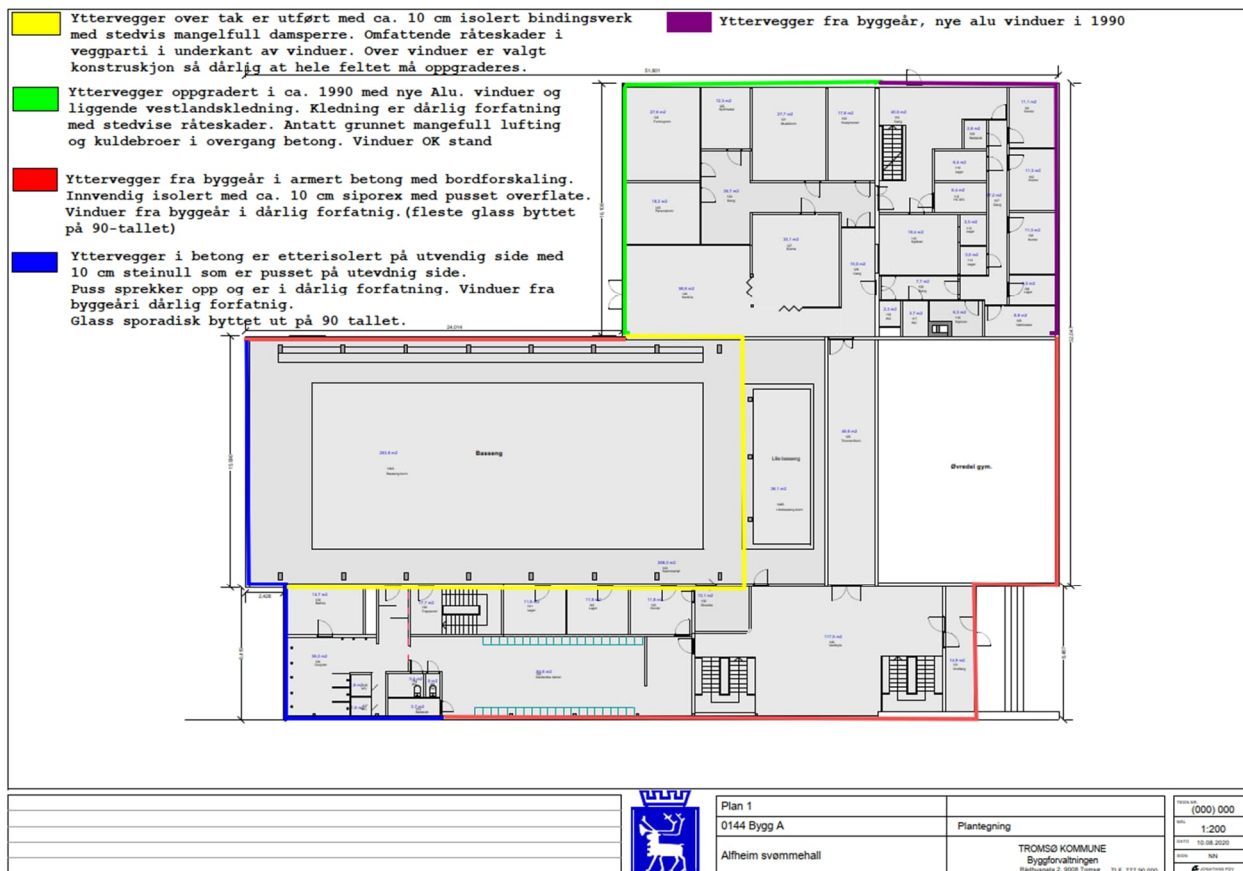
Figur 1 Oppbygning av eksisterende yttervegger

Det meste av yttervegger er oppført i plasstøpt betong med bordforskaling som er innvendig isolert med ca. 10 cm siporex med pusset overflate. Det er stedvis synlig armeringsjern påvirket av korrosjon.

Disse feltene fremstår i dårlig forfatning. Enkelte kledningsbord har råteskader. Det antas at mangelfull lufting og kuldebroer er årsak til råteskadene.

Pussen går i oppløsning flere steder slik at isolasjonen fremstår som eksponert. Det er store felt med puss som henger løst. Veggene er i dårlig forfatning og må utbedres i sin helhet. Løse pussfelt utgjør en sikkerhetsrisiko og bør fjernes umiddelbart.

Utbedring av veggfelter påvirket av armeringskorrosjon. Utvendig etterisolering av veggene bør vurderes.

Veggfeltene må utbedres i sin helhet, men ny vindsperre, lufting og kledning.

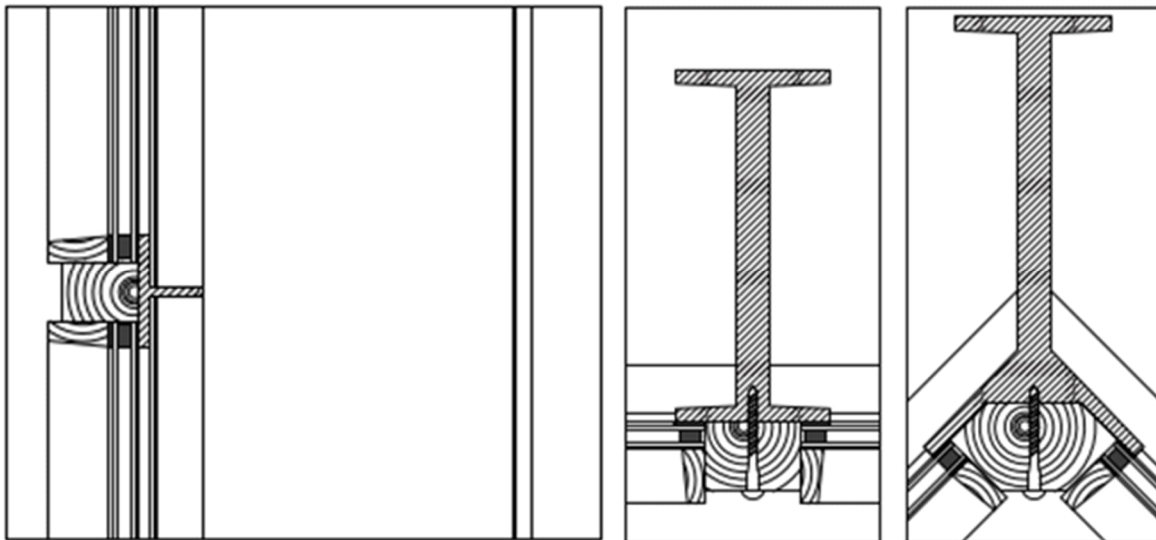
Figur 2 Karmen svømmehall (Kilde: «Blikk». Diplom høst 2015, Eirik Martin Tollåli / Magnus Vågan)

Vinduer tilknyttet svømmehallen er i dårlig forfatning. De fleste vinduene er punktert og stedvis er også enkelte vinduer knust. Trekarmer i teak (og noe innslag av eik og furu) er av varierende kvalitet og har råteskader enkelte steder, men basert på alder og klimaet de har stått i er de i ok stand. Utvendig stålramme er i dårlig forfatning med mye korrosjon på overflater. Eksisterende glassfasadekonstruksjon (karminnfesting i stålrammen) er vist i figur 2 under.

Valgt eksisterende konstruksjon er lite egnet til å fungere i en svømmehall. Løsningen medfører omfattende kuldebroer og mulighet for luftlekkasjer, som igjen medfører kondensering på overflater, korrosjon og reduserte levetider.

Rent fuktteknisk anbefaler Sweco at eksisterende stålramme fjernes i sin helhet og at det etableres en ny glassfasade i glass/aluminium med tilsvarende inndeling som eksisterende glassfasade. Ny glassfasade etableres på en utvendig isolert sokkel som heves minimum 150 mm (og gjerne mer) over terreng/utvendig overflater. Dette vil sannsynligvis være den beste løsningen mtp. fuktsikkerhet og økonomi.
