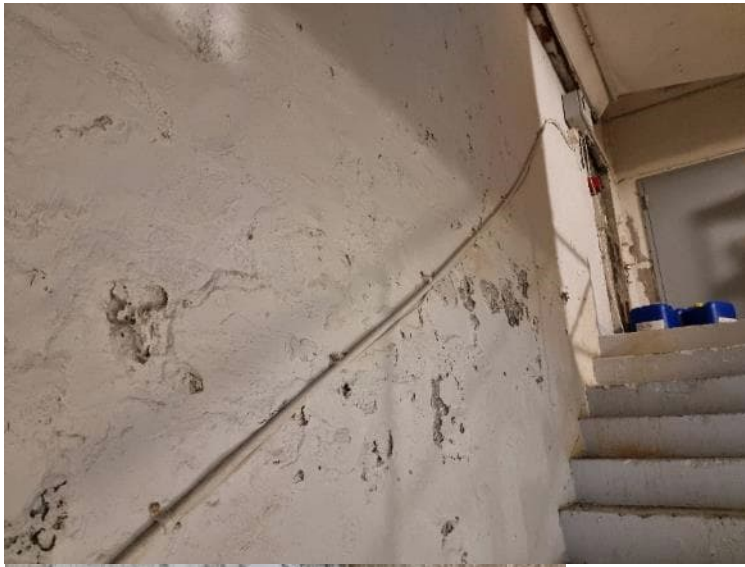
Bilde 3: B-897
Riss i innvendig betongvegg i gymsal

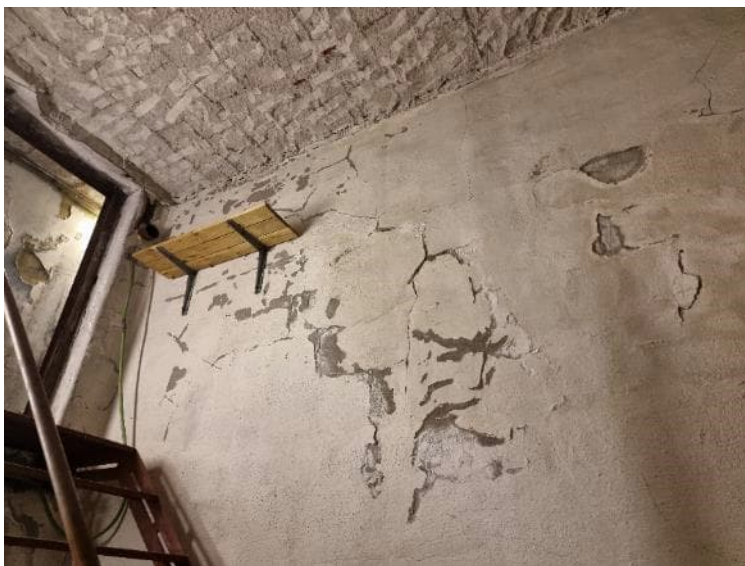
Bilde 8: B-223
Fuktskader i vegg mot sørøst

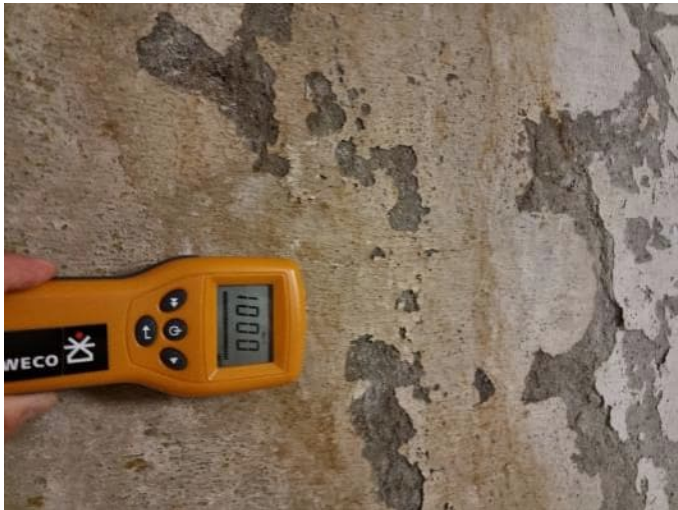
Bilde 9: B-224
Fuktskader i vegg mot øst

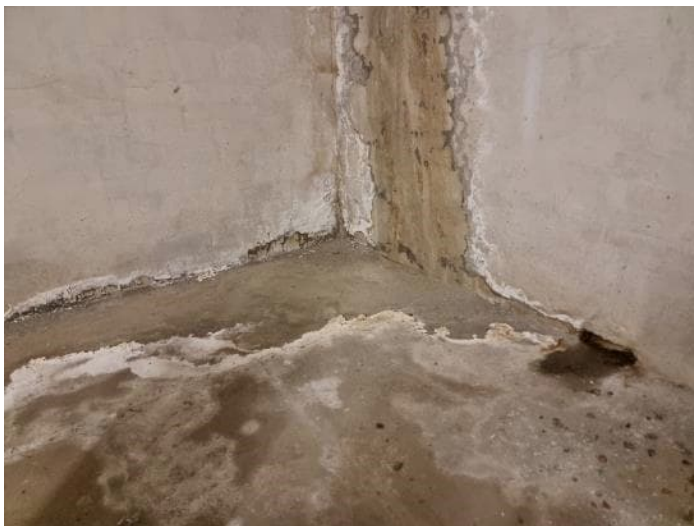
Bilde 10: B-225
Mye fukt i vegger

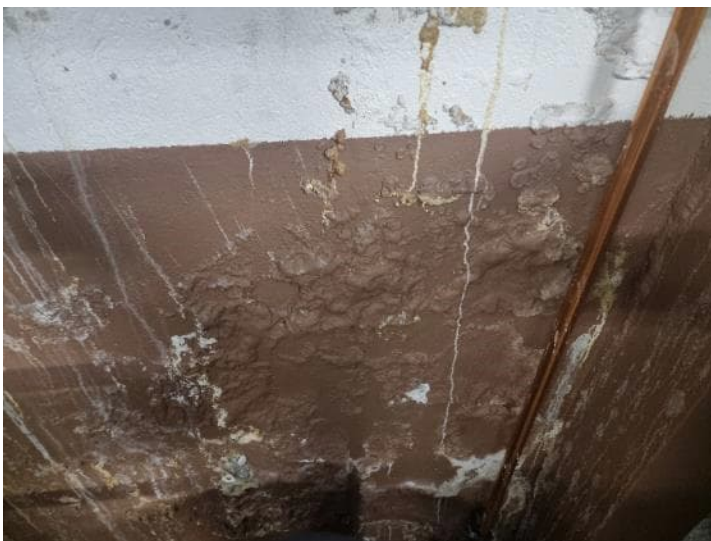
Bilde 17: B-960

Fuktskader i fyrrom

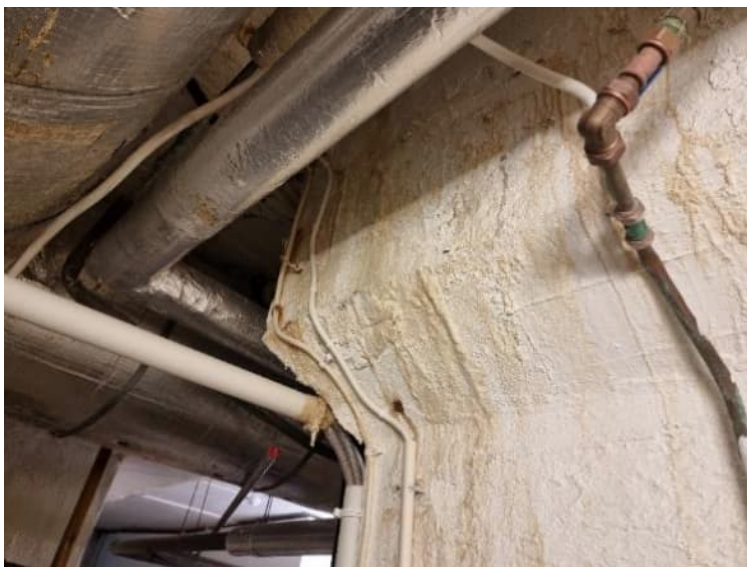
Bilde 18: B-957

Fuktskader i fyrrom

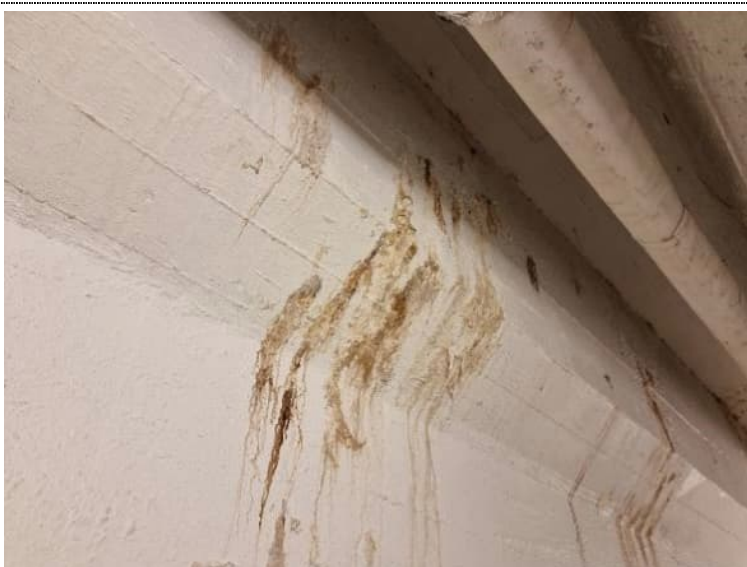
Bilde 19: B-292

Lekkasje og kalkutslag med rustvann fra bassengvegg/fuge

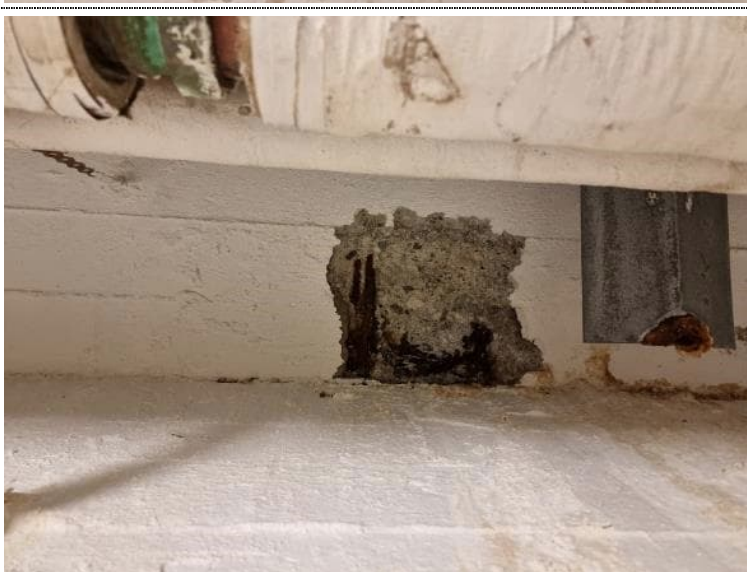
Bilde 20: B-295

Lekkasje og kalkutslag med rustvann fra bassengvegg/fuge

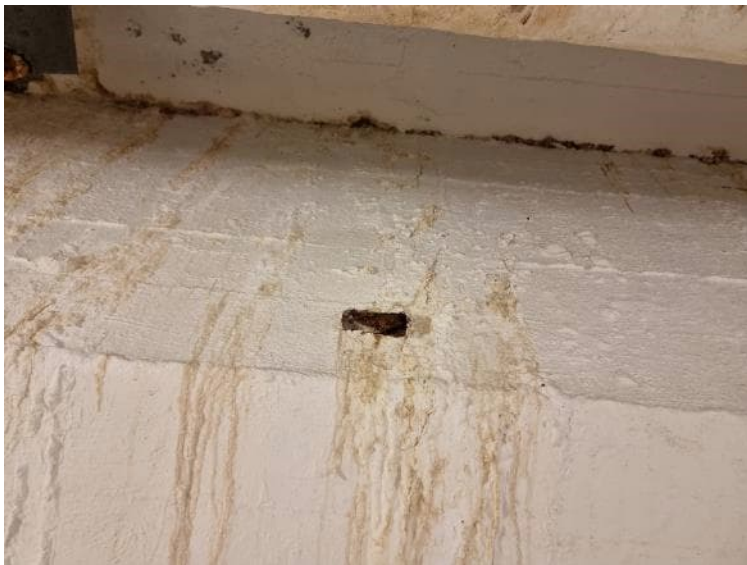
Bilde 21: B-297

Avskaling og armeringskorrosjon i uk dekke bassengrom

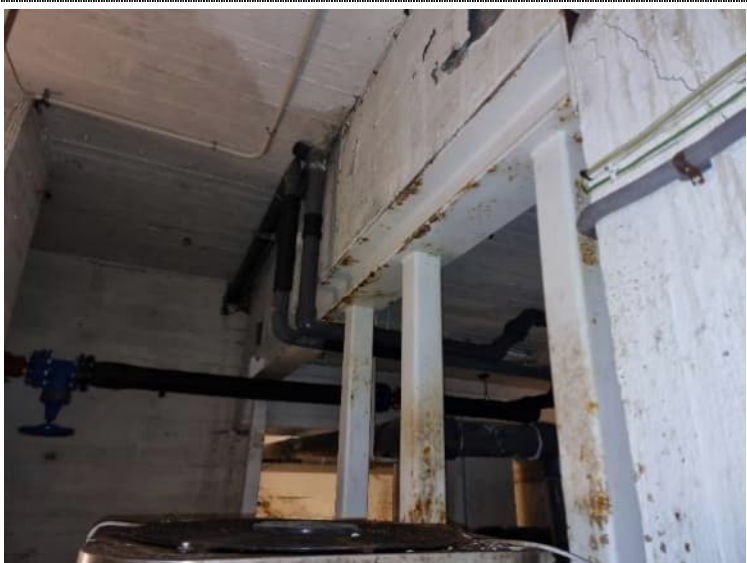
Bilde 23: B-199

Delaminering av betong sørøstre hjørne av bassengvegg og betongsøyle/veggskive

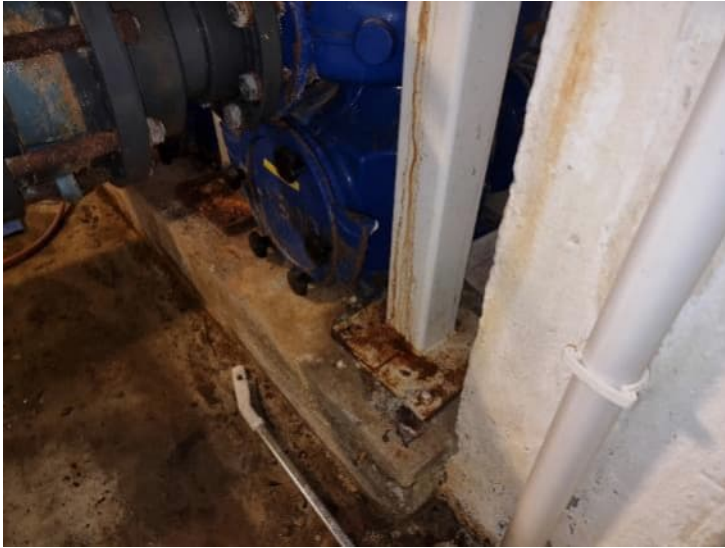
Bilde 24: B-200

Forsterkin i stål med korrosjon.

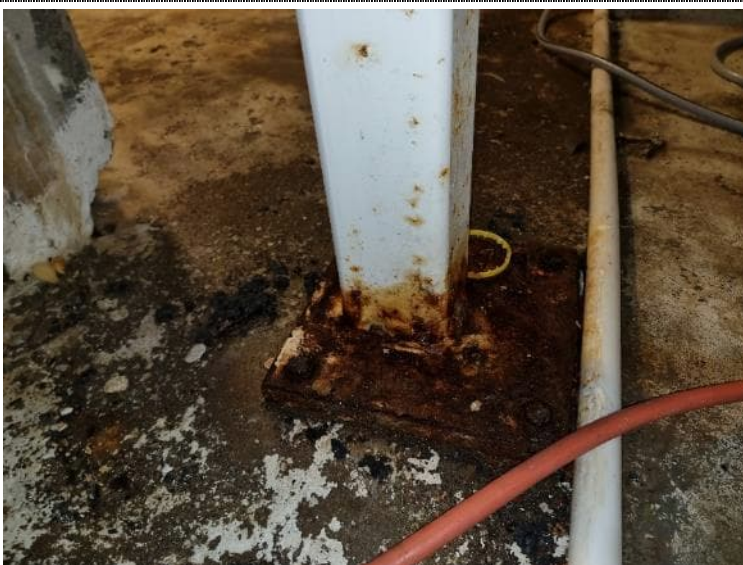
Bilde 26: B-206
Betongskade og armeringskorrosjon
betongsøyle plan U

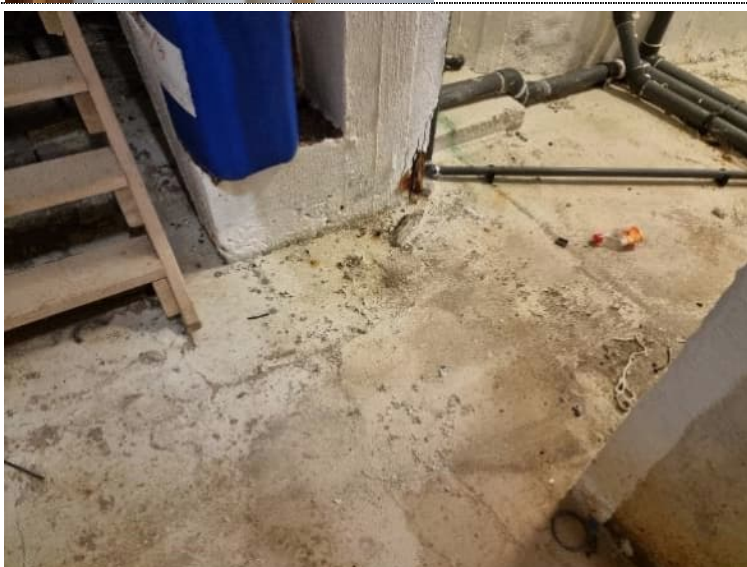
Bilde 28: B-452
Sprekk i betongsøyle i gynmsal

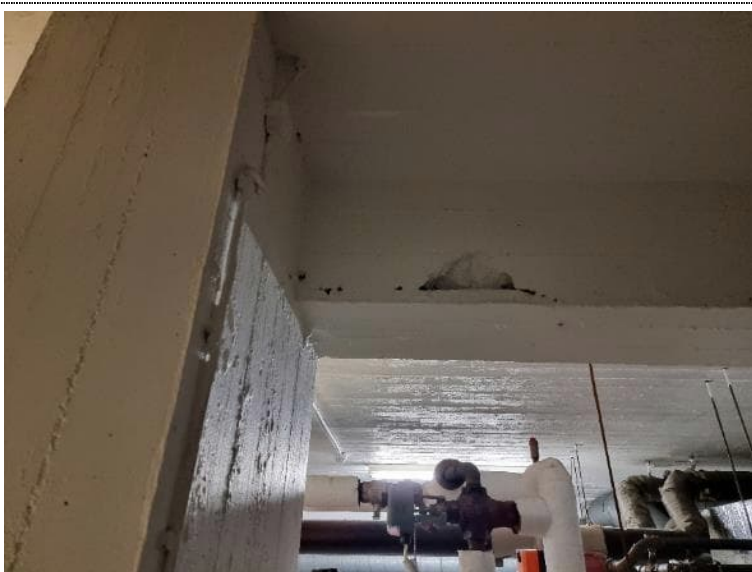
Bilde 29: B-124
Avskalling og armeringskorrosjon på
betongsøyle nordøst plan U

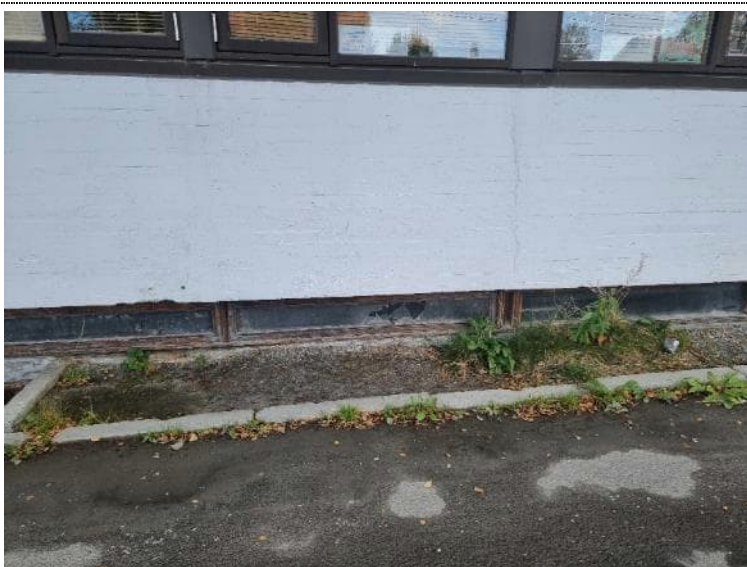
Bilde 35: B-577

Armeringskorrosjon i vegg mot sør

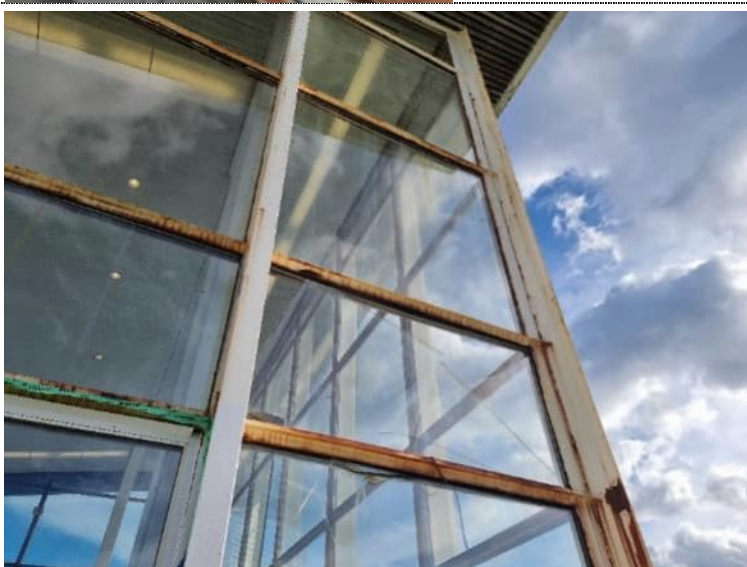
Bilde 40: B-008

Dårlig pakning i ramme glassfasade

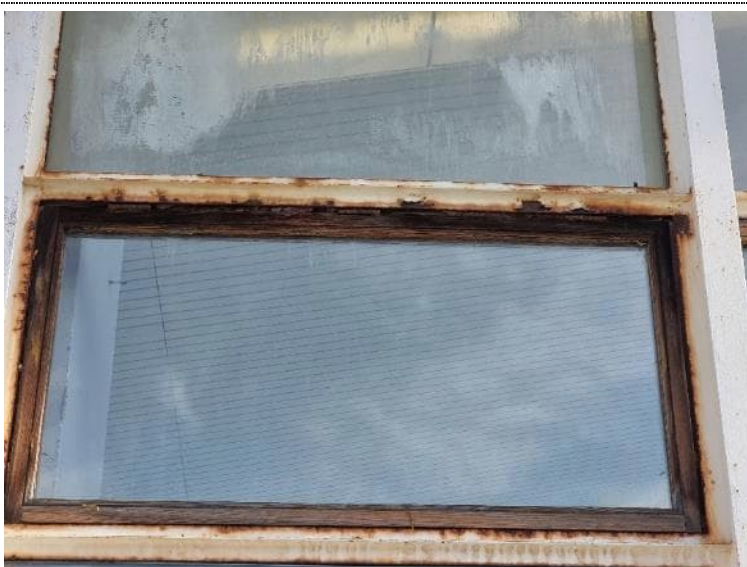
Bilde 41: B-011

Korrosjon på stål

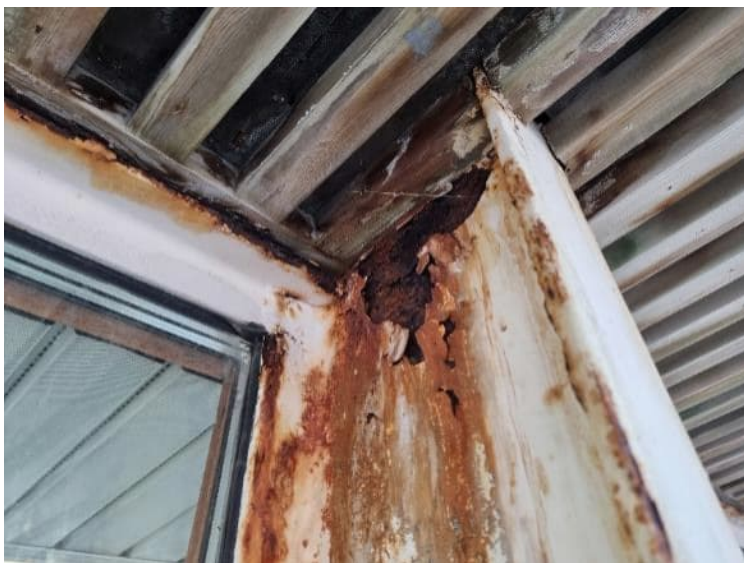
Bilde 42: B-014

Korrosjon på stål

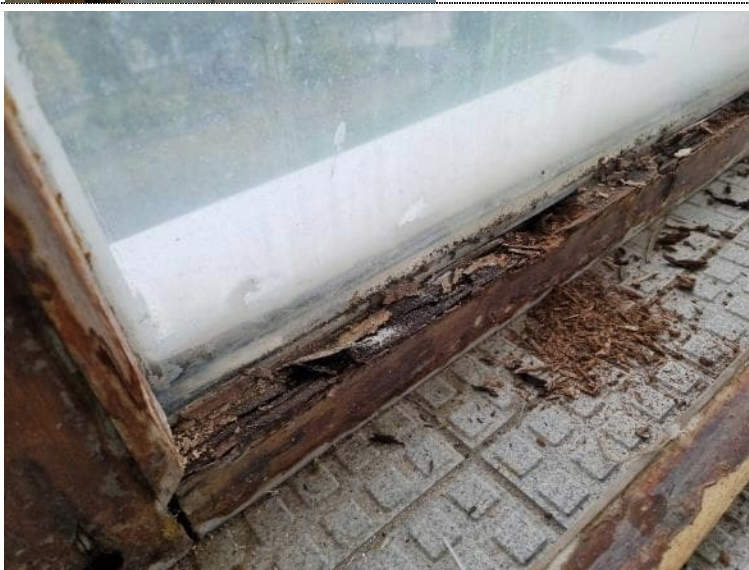
Bilde 47: B-708

Sprekk i glass

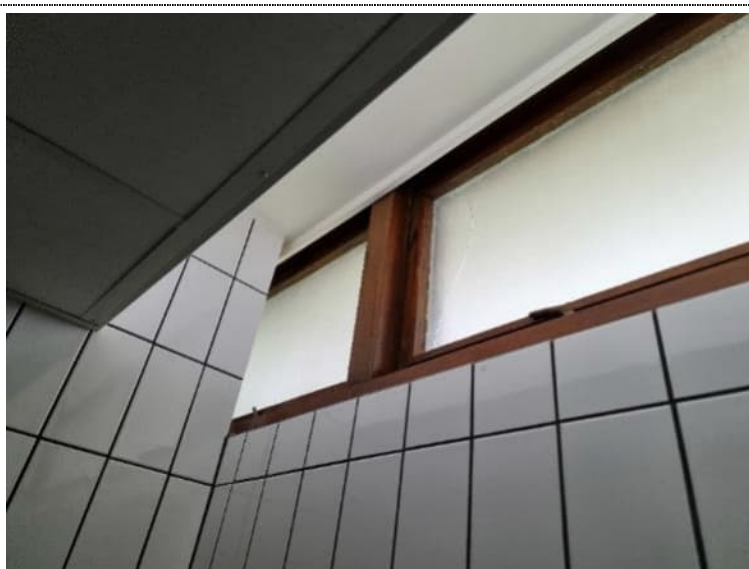
Bilde 50: B-090
Slitte karmen vindu mot vest

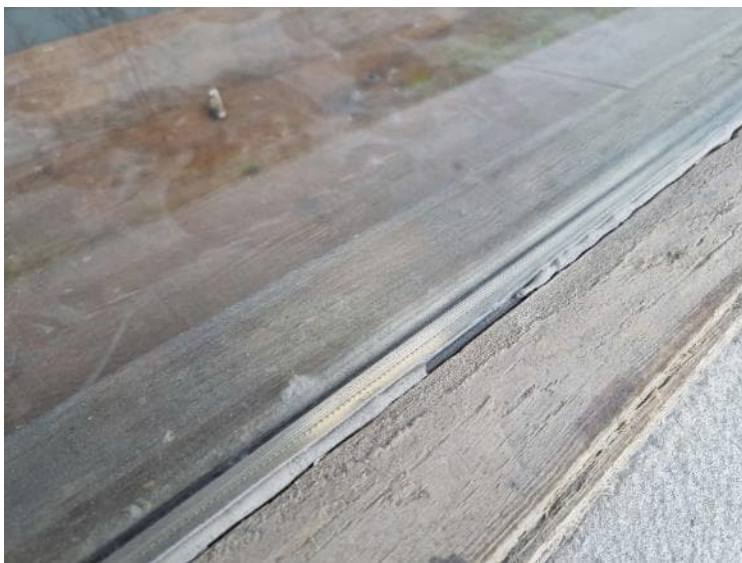
Bilde 51: B-491
Sprekk i glass mot nord

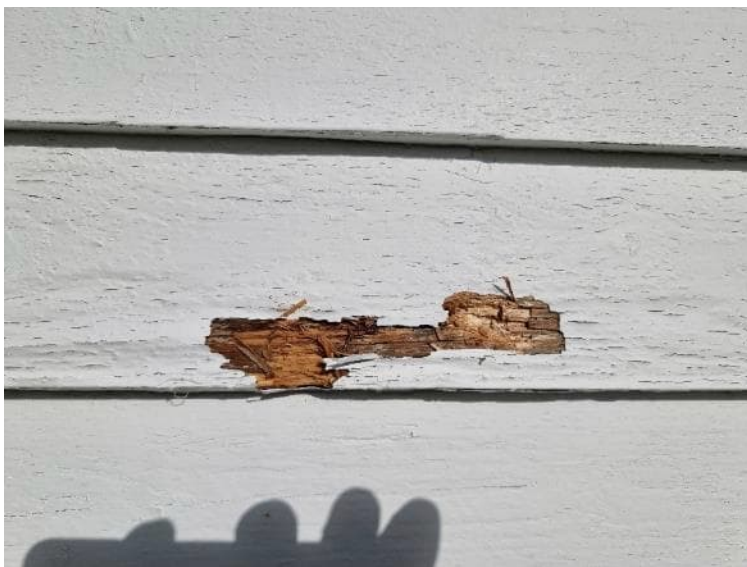
Bilde 65: B-571
Råteskade i trekledning mot sør

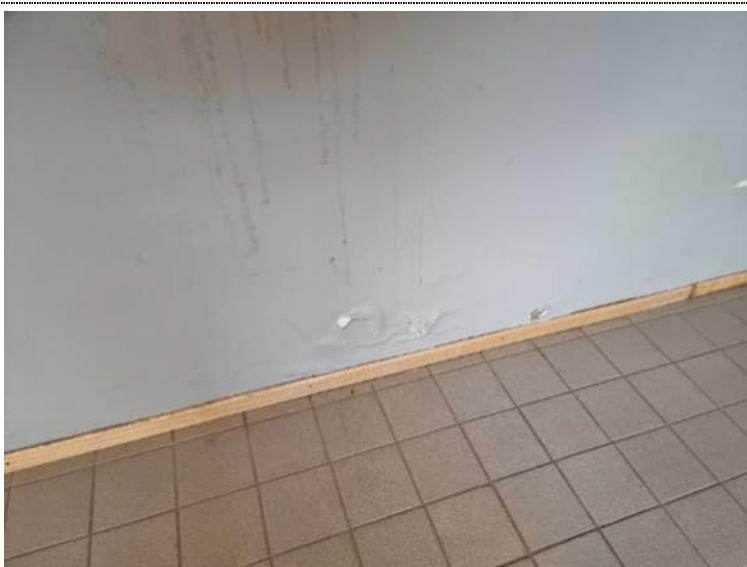
Bilde 67: B-596

Hakk i pusset vegg, og avflasket maling på underside av utkraget tak.

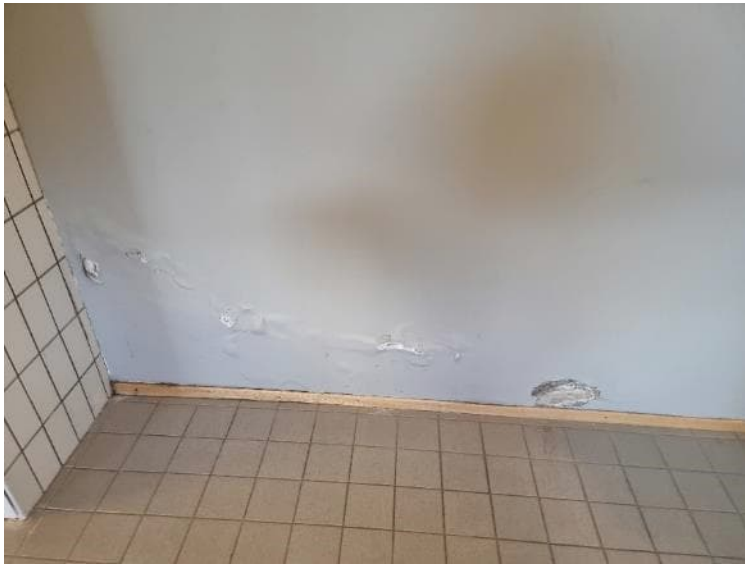
Bilde 68: B-367

Fuktskade i vegg mellom garderobe og trapperom plan 0

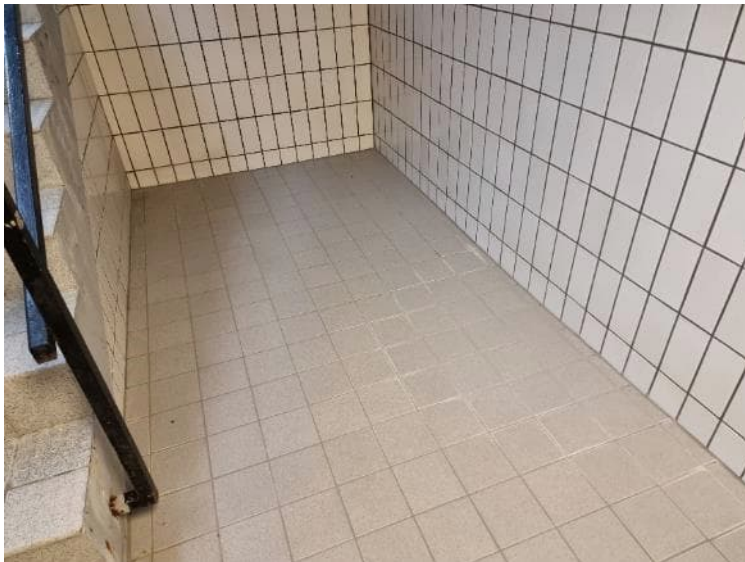
Bilde 69: B-370

Fuktskade i vegg mellom garderobe og trapperom plan 0

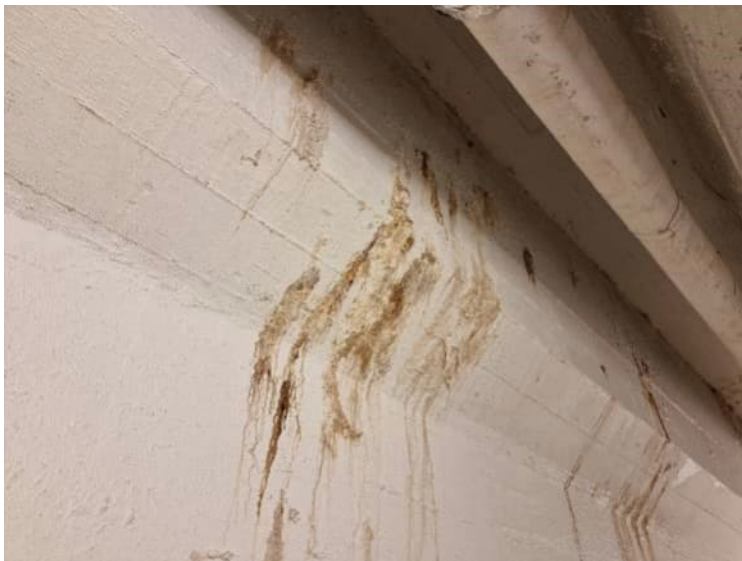
Bilde 71: B-294

Lekkasje gjennom topp av vegg mot basseng.

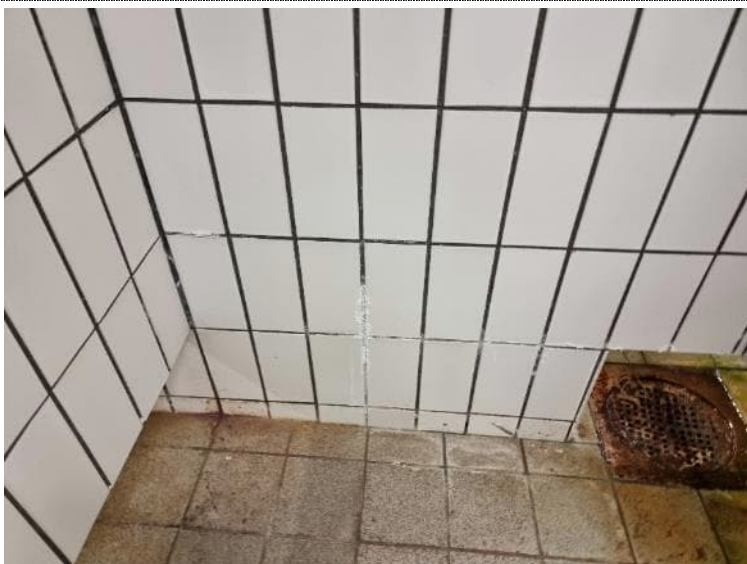
Bilde 78: B-437

Skader på fliser i dusjrom 040

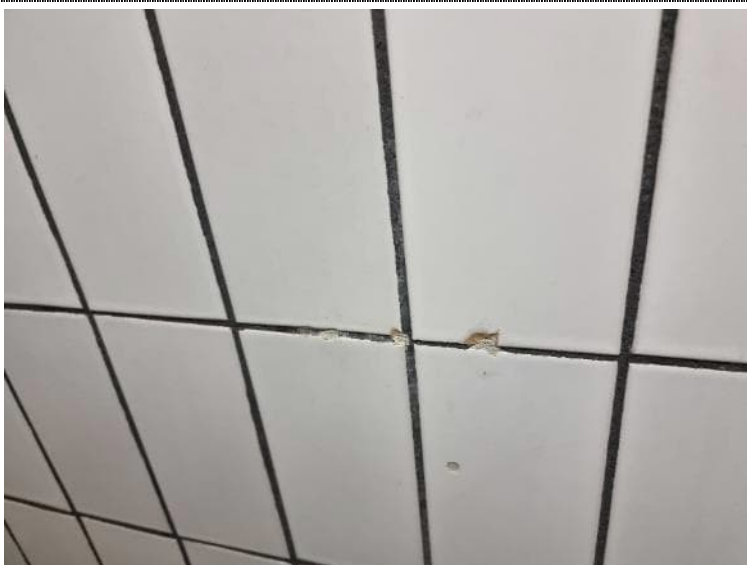
Bilde 79: B-438

Skader på fliser i dusjrom 040

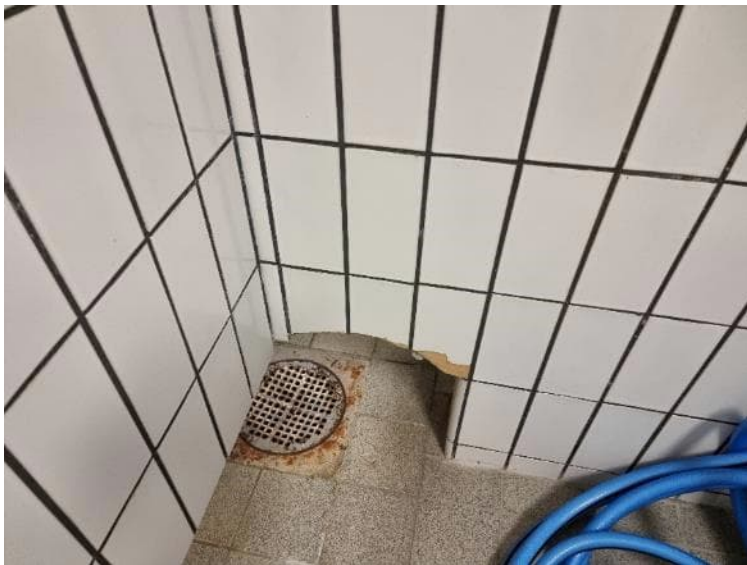
Bilde 80: B-439

Skader på fliser i dusjrom 040

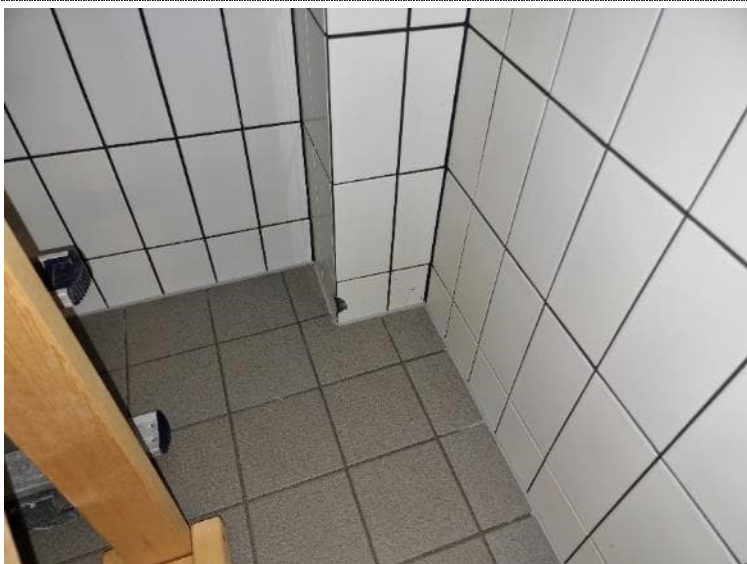
Bilde 81: B-443

Skader på fliser i dusjrom 040

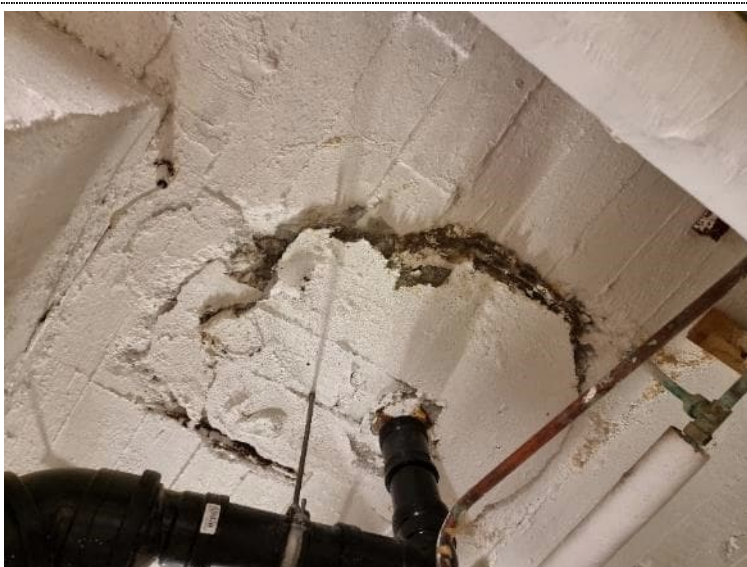
Bilde 90: B-297

Synlig korrodert armering uk dekke over plan 0

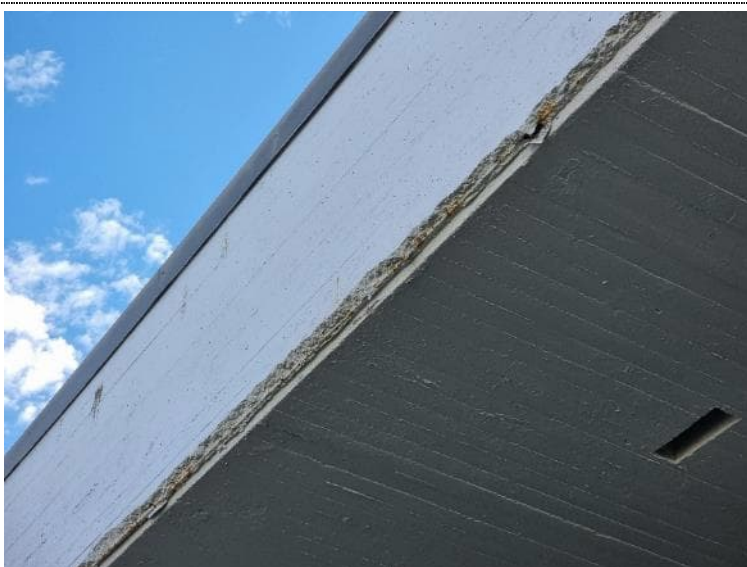
Bilde 139: B-600

Skader langs dryppnese med avskalling betong og armeringskorrosjon.

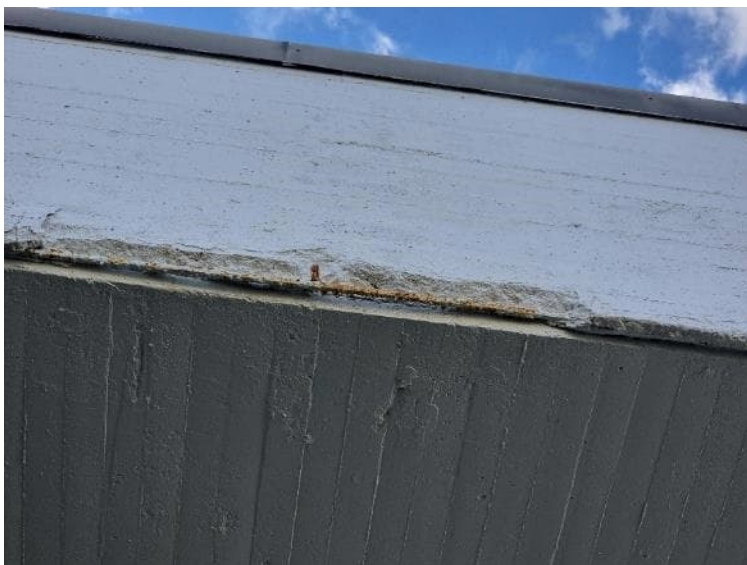
Bilde 140: B-603

Skader langs dryppnese med avskalling betong og armeringskorrosjon.

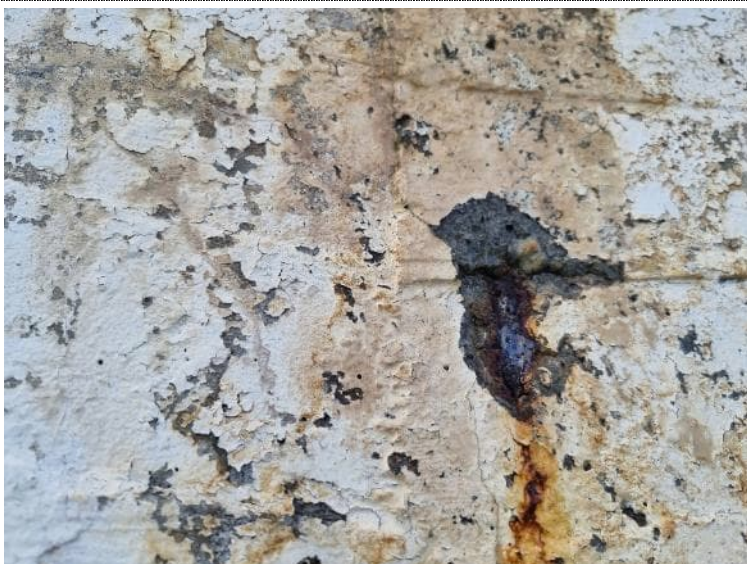
Bilde 147: B-034

Slitte overflater på sidekanter av Betong og armeringskorrosjon med avskallet betong.

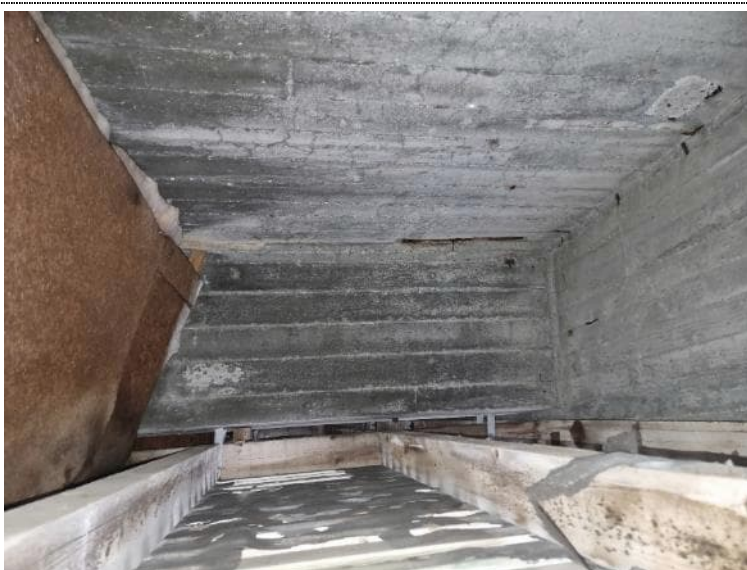
Bilde 148: B-035

Betong og armeringskorrosjon med avskallet betong

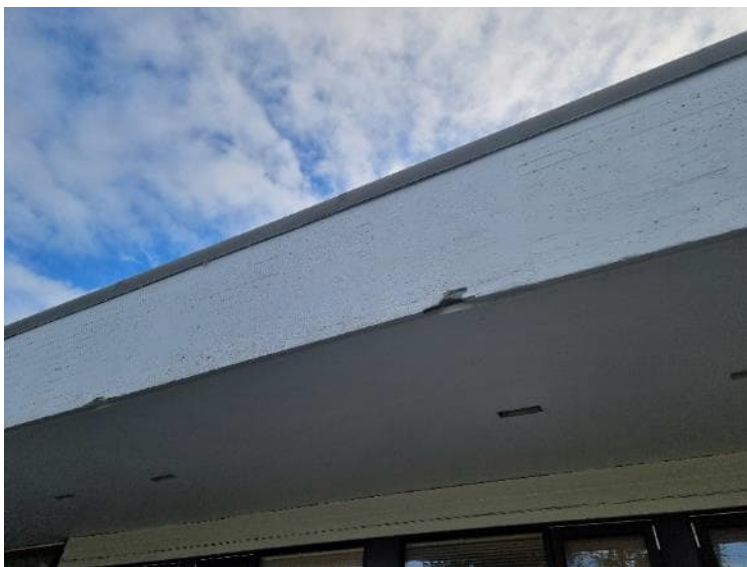
Bilde 149: B-678

Over utvendig spilehimling, noe synlig korrodert armering.

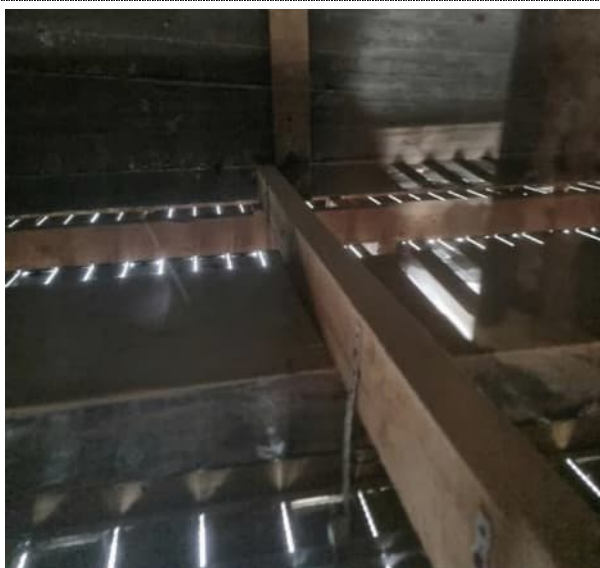
Bilde 165: B-586

Innfesting av innvendig himling over Basseng. Det kan se ut som treverk er råteskadet. Må undersøkes nærmere

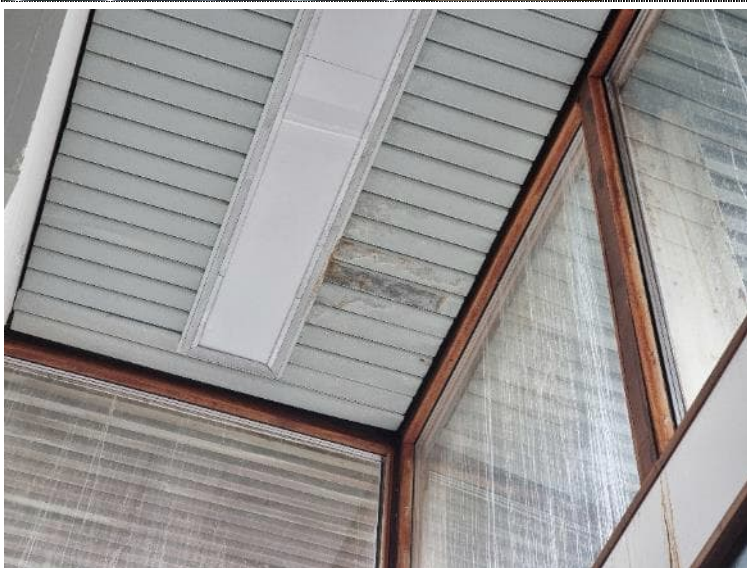
Bilde 166: B-688

Innfesting av innvendig himling over Basseng. Det kan se ut som treverk er råteskadet. Må undersøkes nærmere

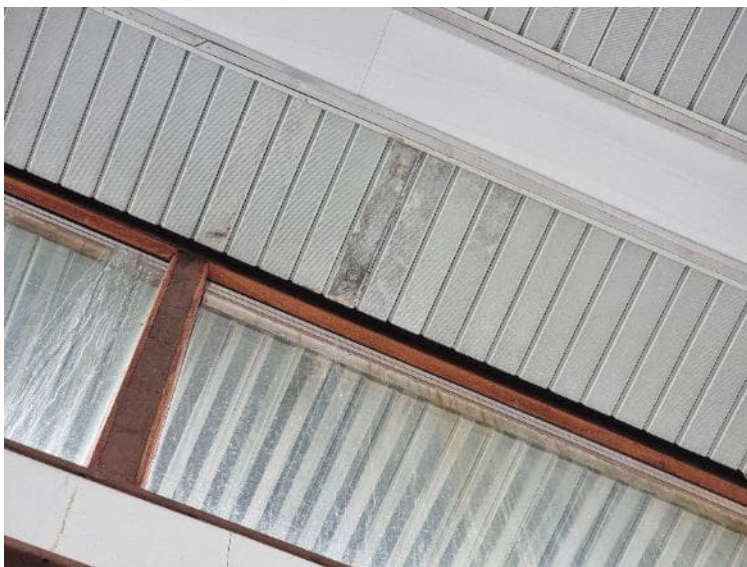
Bilde 167: B-692

Fukt- og korrosjonskader på Innvendig himling over basseng

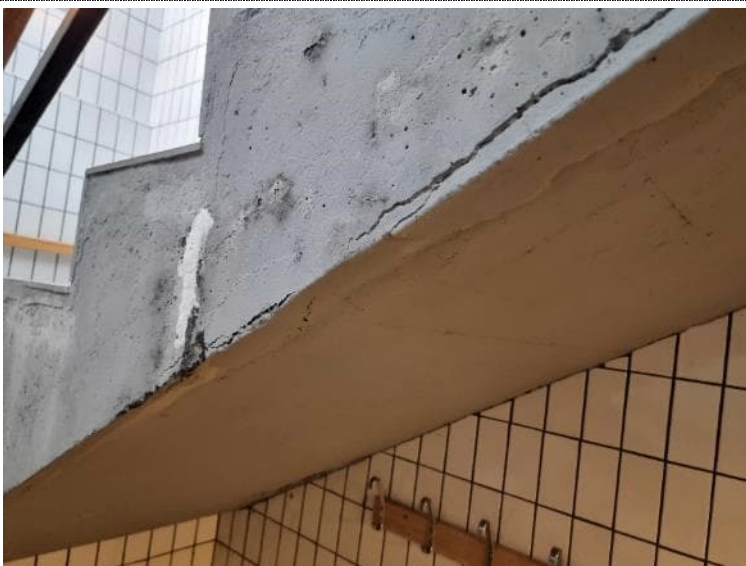
Bilde 171: B-374

Betongskader og armeringskorrosjon på innvendig trapp fra plan 0 til basseng.

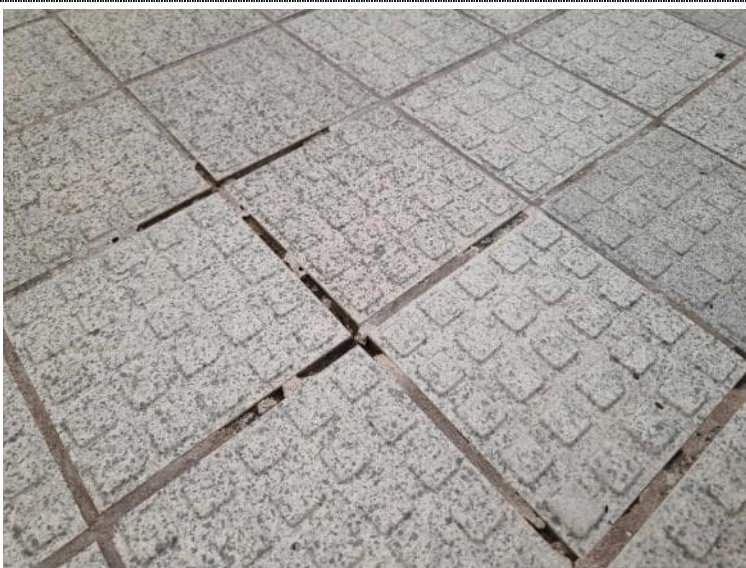
Bilde 172: B-393

Betongskader på innvendig trapp fra plan 0 til basseng.

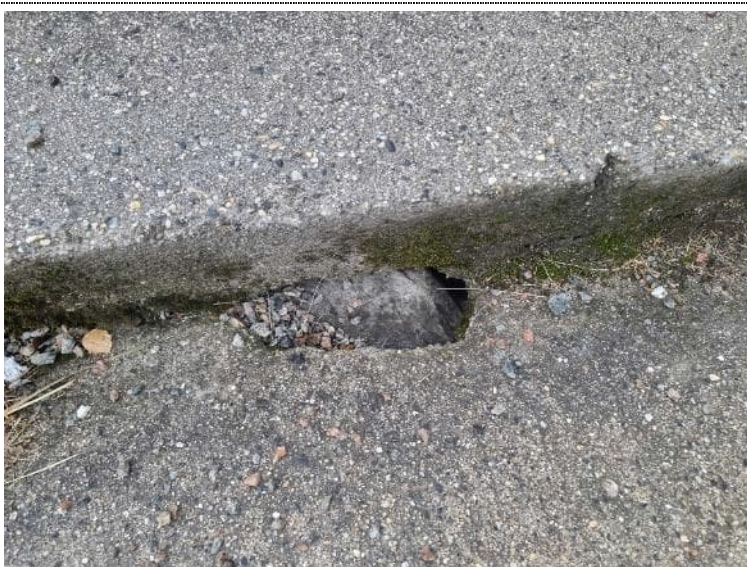
Bilde 178: B-690
Skadet utvendig trapp i terreng

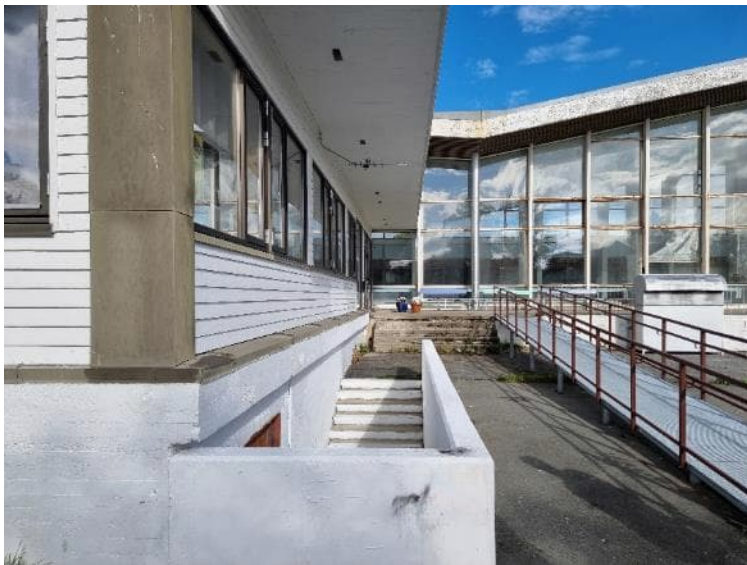
Bilde 179: B-691
Skadet utvendig trapp i terreng
