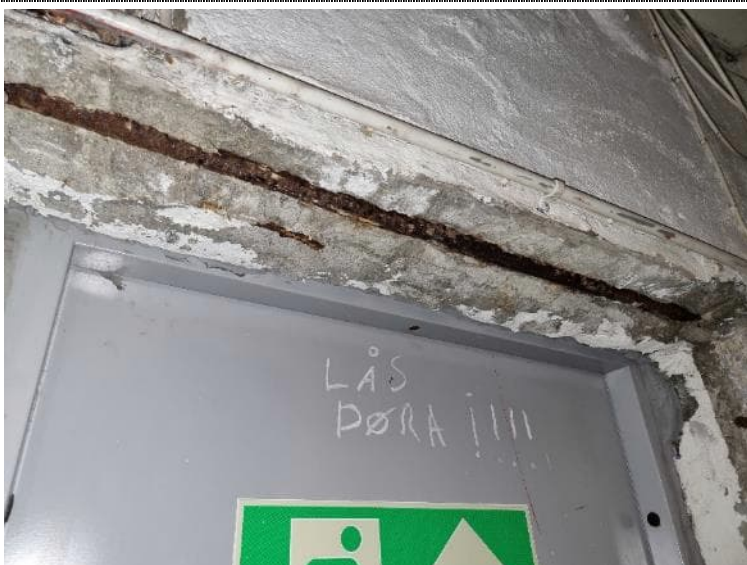
Bilde 33: B-283
Korrodert armering over døråpning
plan 0 mot sør

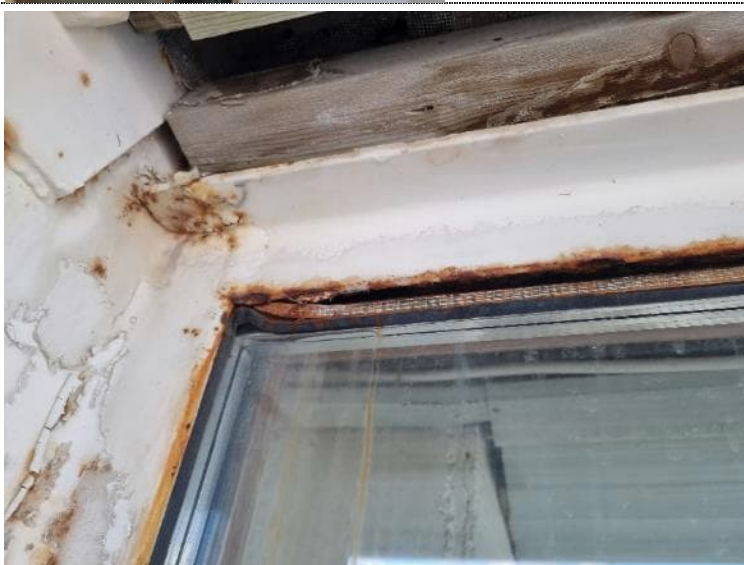
Bilde 45: B-029
Dårlig pakning glassfasade

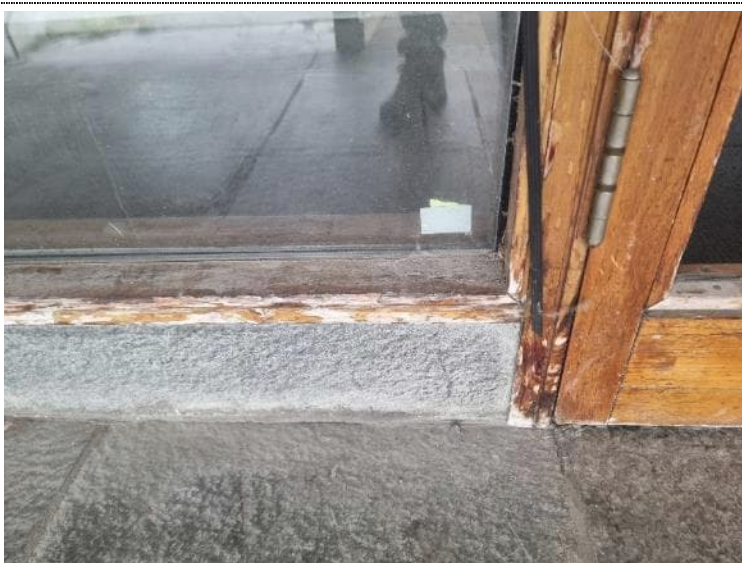
Bilde 54: B-731
Løse pakninger i glassfelt ved hovedinngang

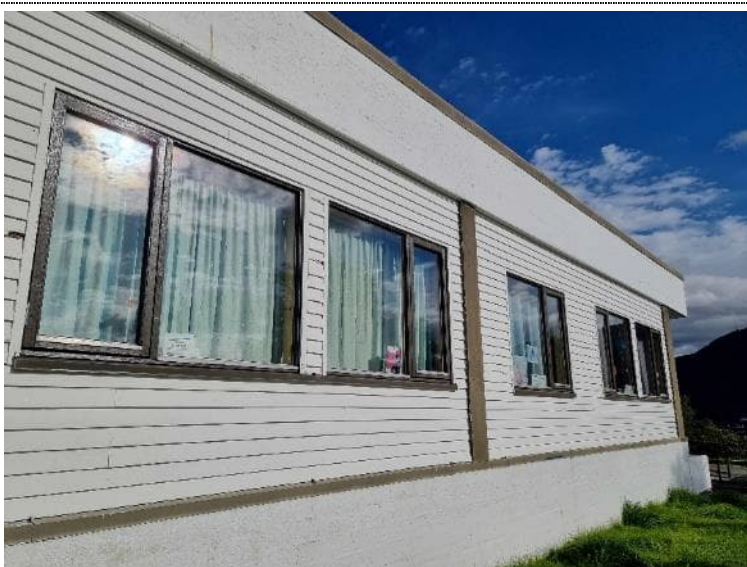
Bilde 64: B-569
Trekledning mot sør

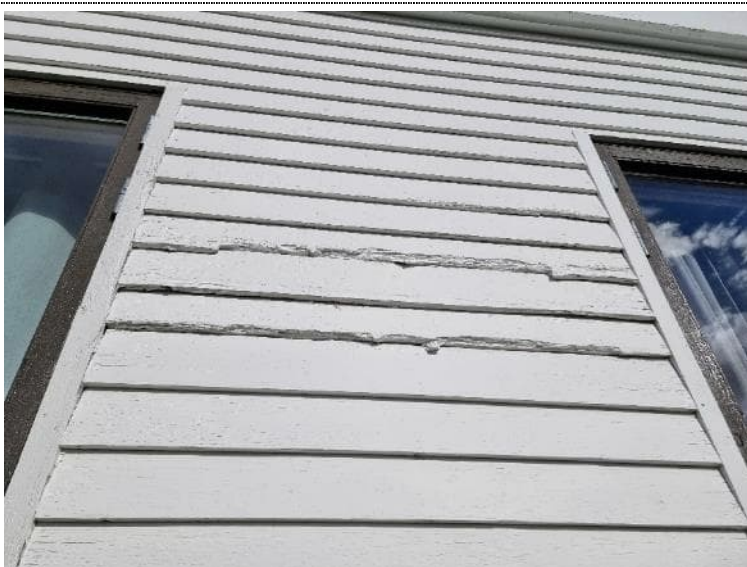
Bilde 65: B-571
Råteskade i trekledning mot sør

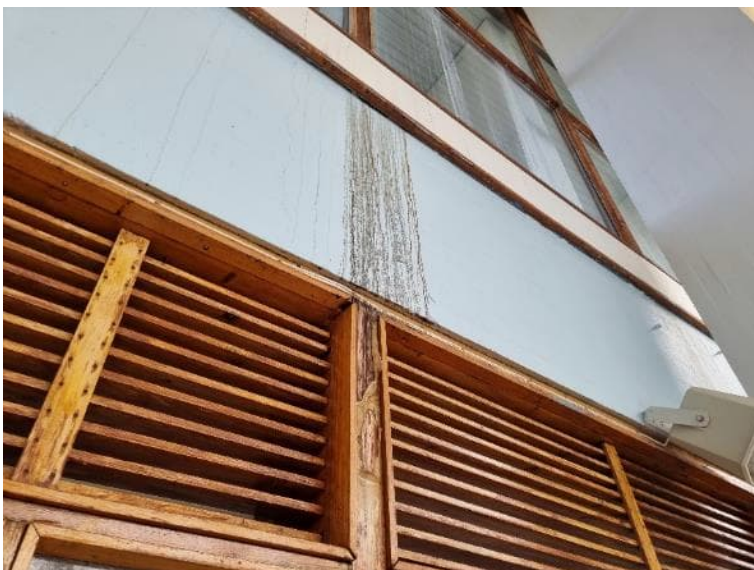
Bilde 77: B-499
Rennemerker fra
lekkasje/kondensvann i bassengrom

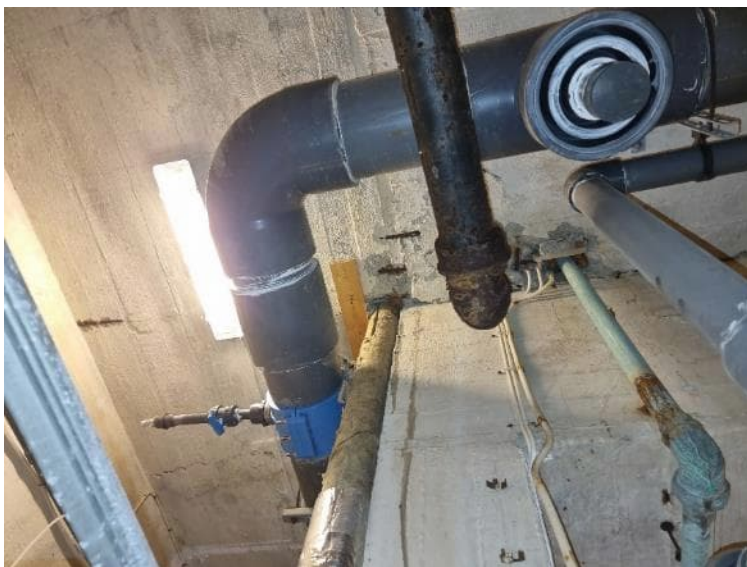
Bilde 84: B-146
Synlig korrodert armering uk dekke
over plan U

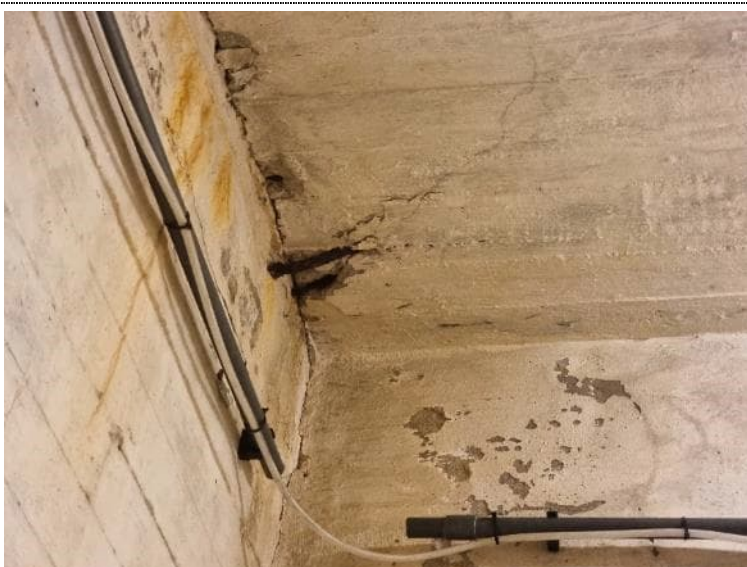
Bilde 85: B-149
Synlig korrodert armering uk dekke
over plan U

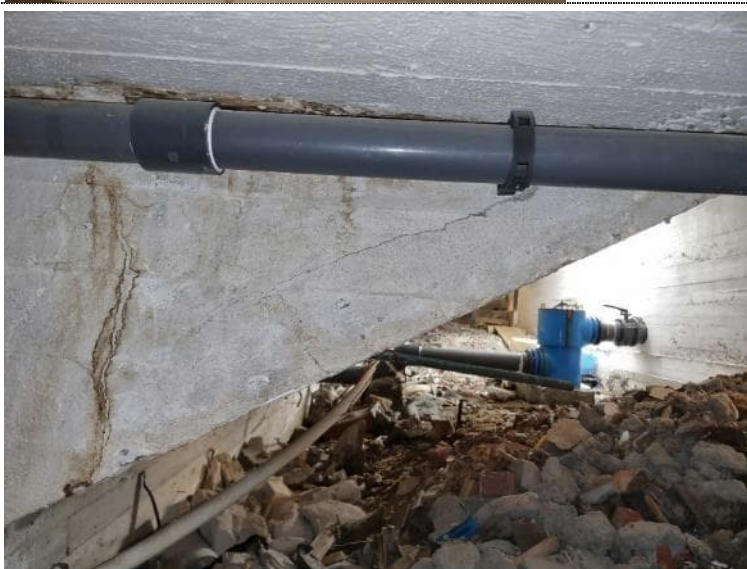
Bilde 88: B-157
Riss sidekant bassengdekke

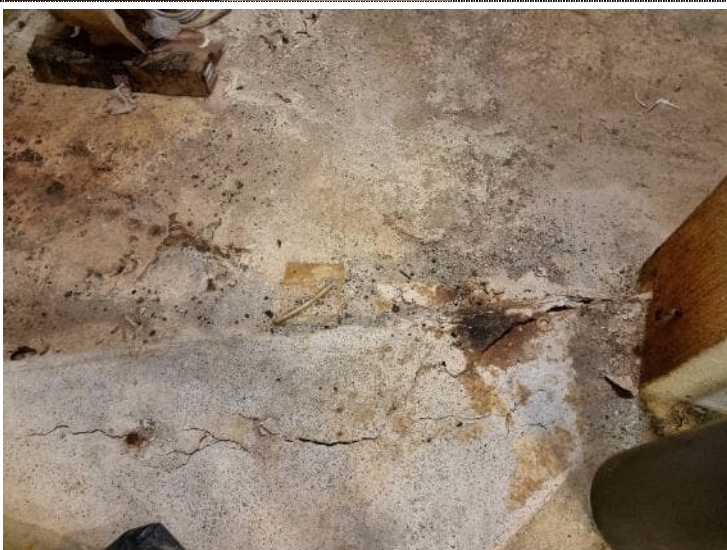
Bilde 95: B-127
Oppsprukket gulv på grunn plan U.

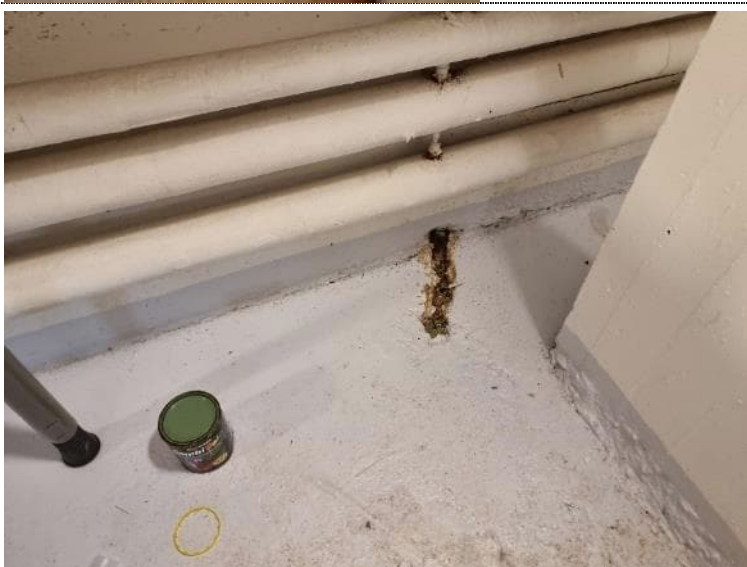
Bilde 103: B-308
Gulvoverflate plan 0 med
armeringskorrosjon

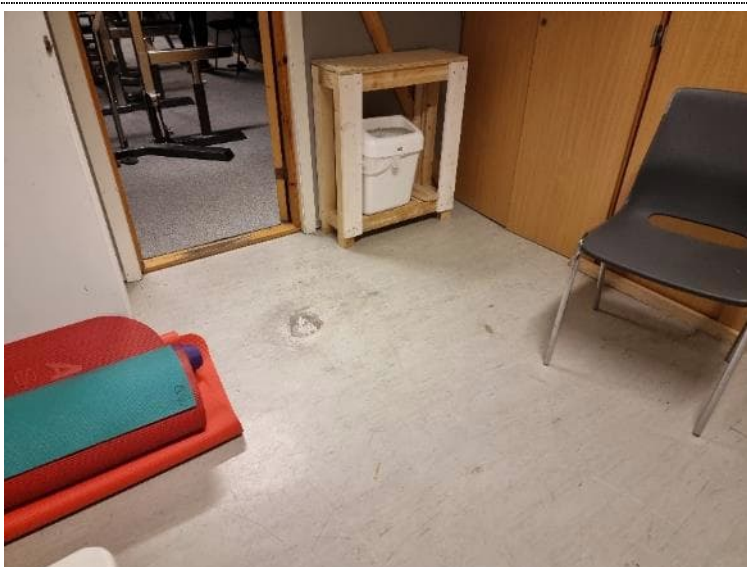
Bilde 109: B-429
Gulvoverflate plan 0 gang mot
treningsrom

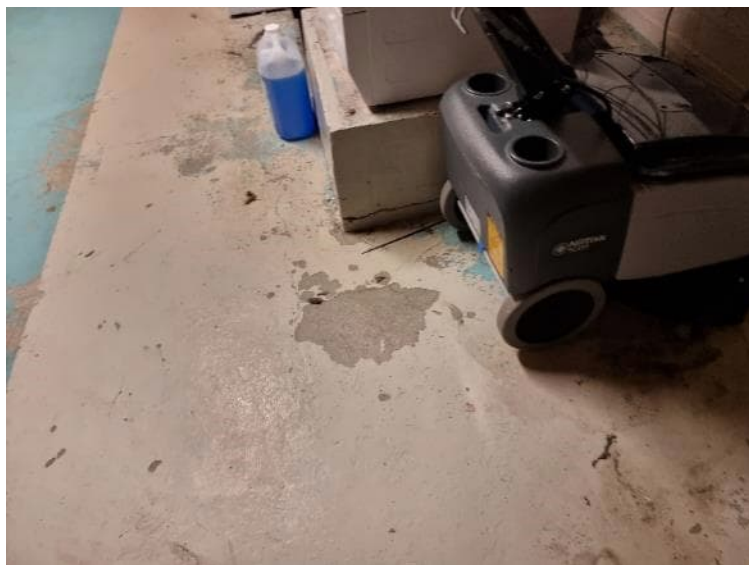
Bilde 120: B-917
Gulvoverflate vaskerom kjeller

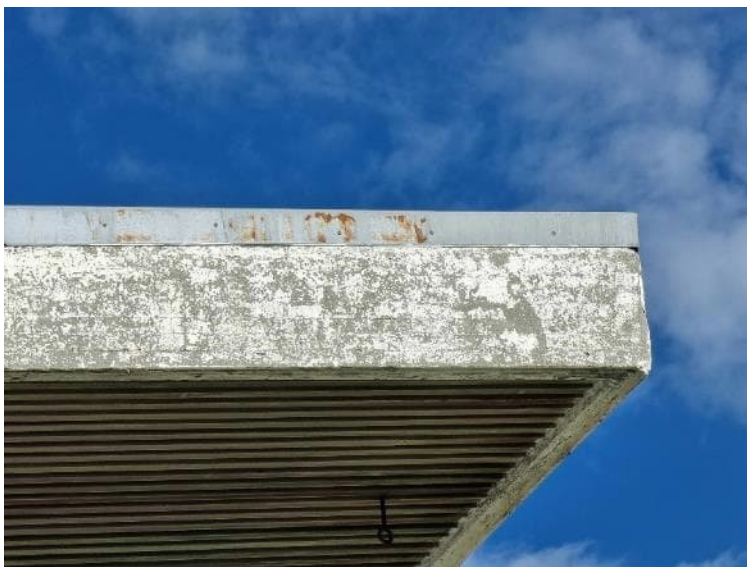
Bilde 144: B-580
Slitte overflater på sidekanter av betong

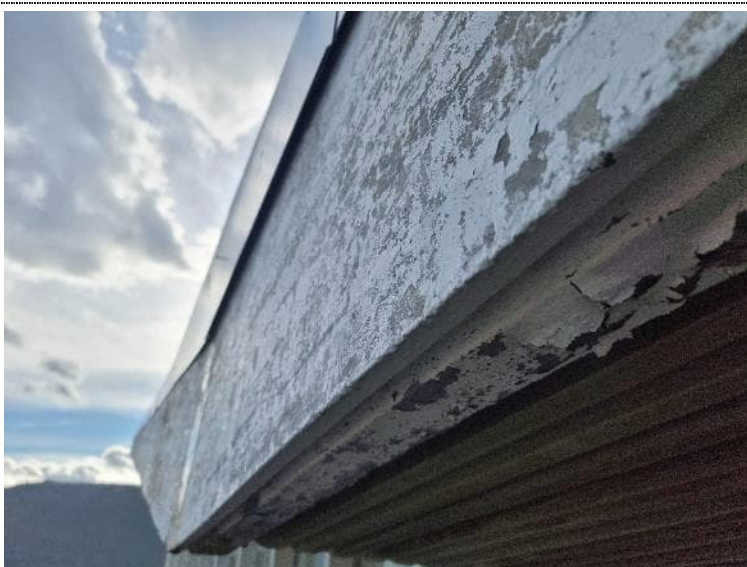
Bilde 145: B-032
Slitte overflater på sidekanter av betong

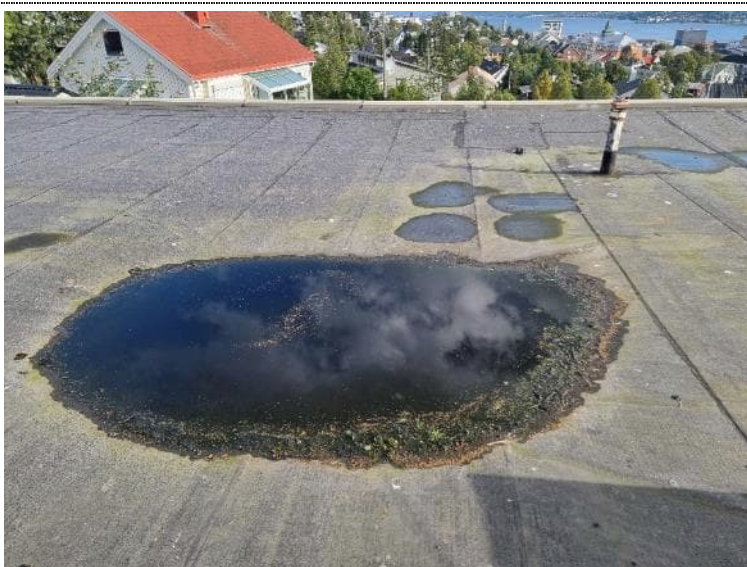
Bilde 151: B-036
Stående vann flere områder på tak.

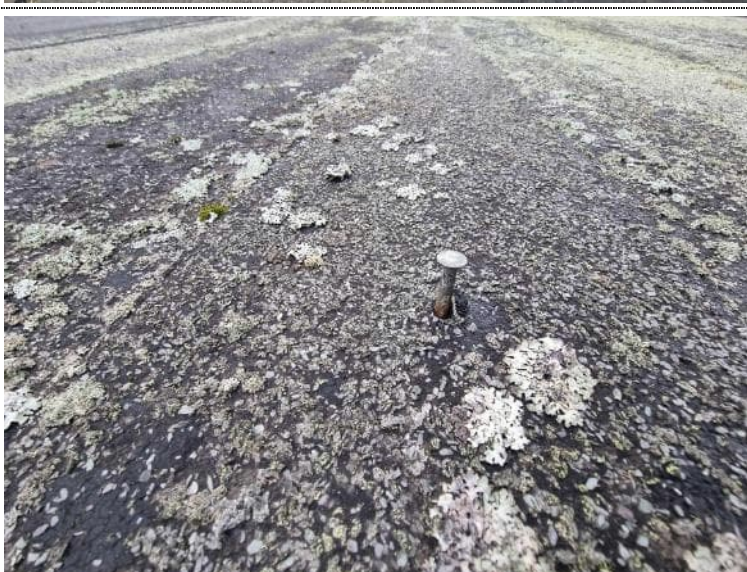
Bilde 152: B-661
Oppstikkende spiker gjennom tekking på tak over basseng

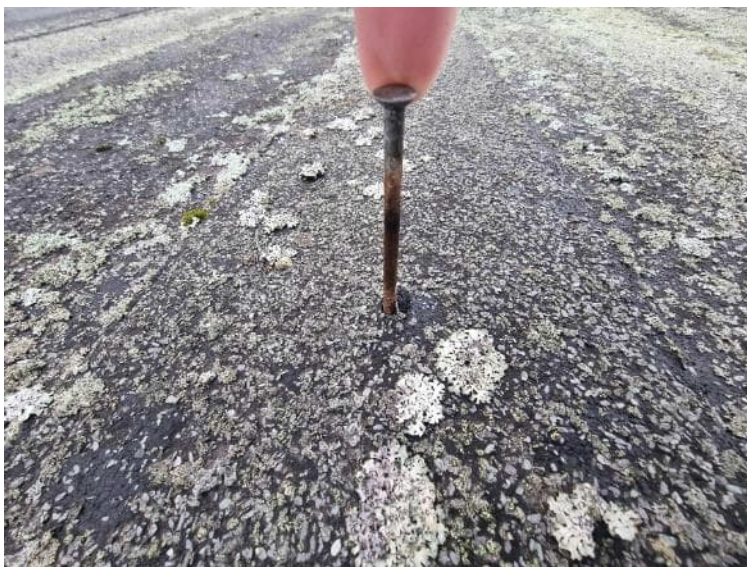
Bilde 153: B-662
Løs oppstikkende spiker gjennom tekking på tak over basseng

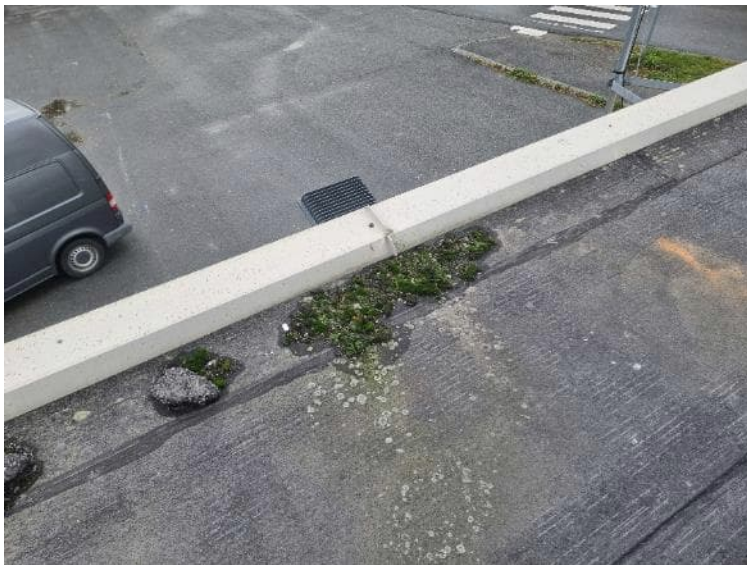
Bilde 156: B-624
Mosegrodd takoverflate med steiner/asfaltbiter på taket

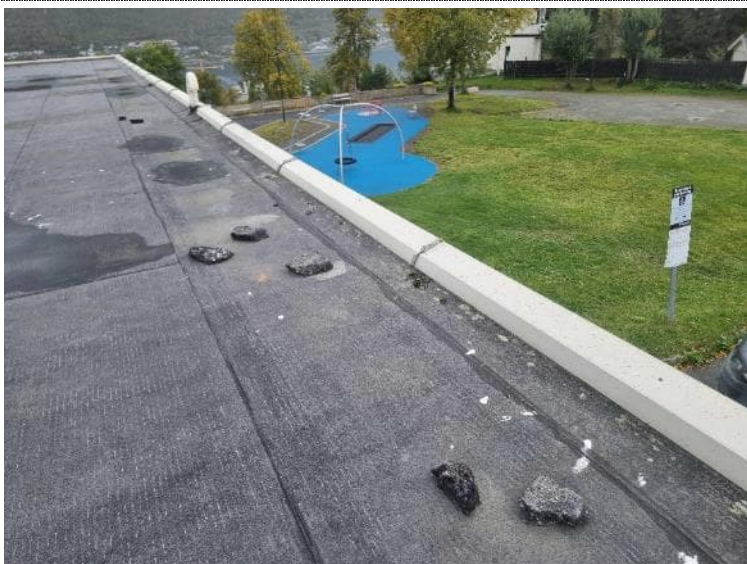
Bilde 157: B-626
Asfaltbiter på taket

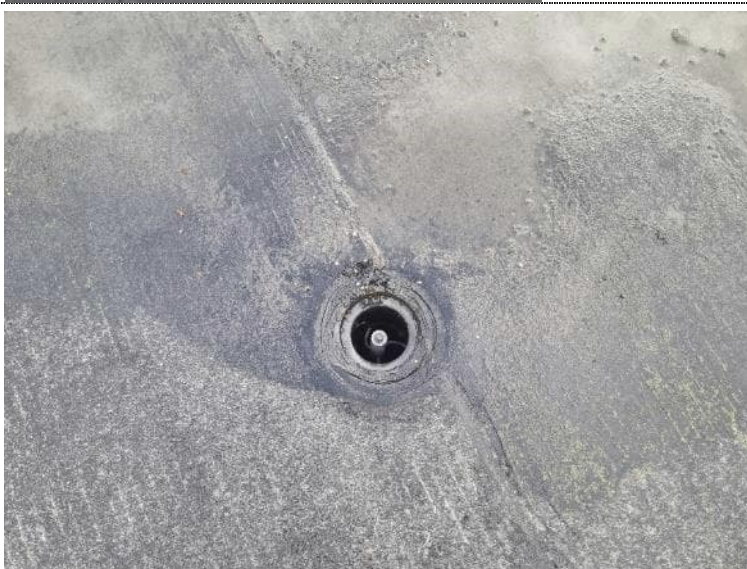
Bilde 160: B-630
Manglende rist på taknedløp

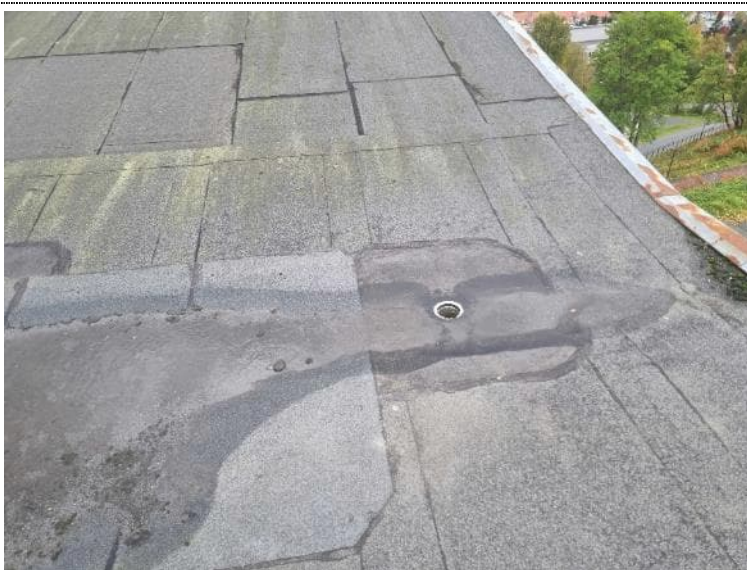
Bilde 161: B-656
Manglende rist på taknedløp over basseng.

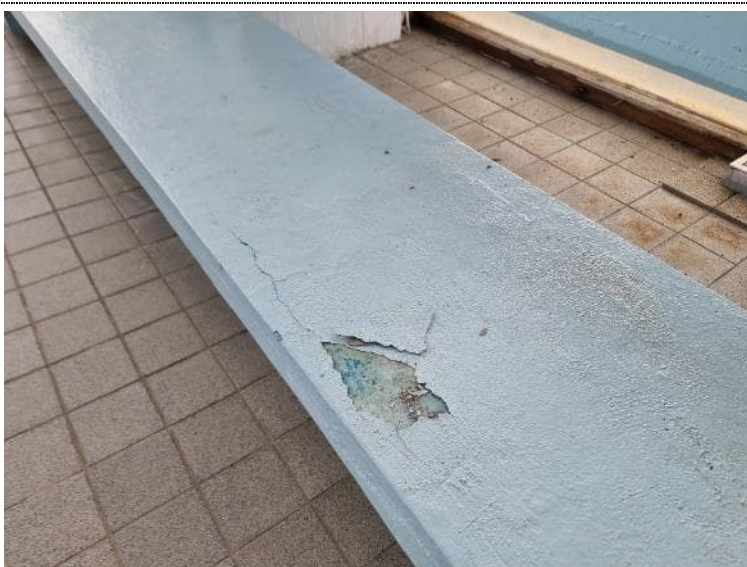
Bilde 169: B-529
Løs overflatebehandling på benker i
bassengrom

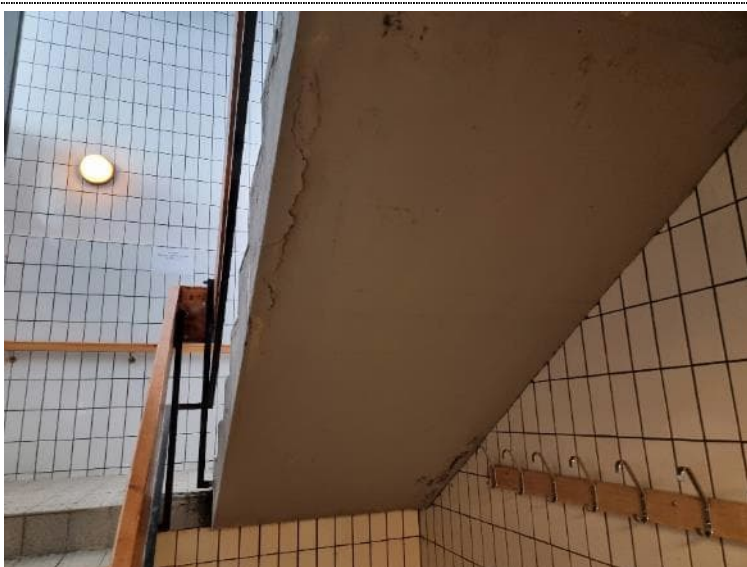
Bilde 170: B-371
Betongskader på innvendig trapp fra
plan 0 til basseng.

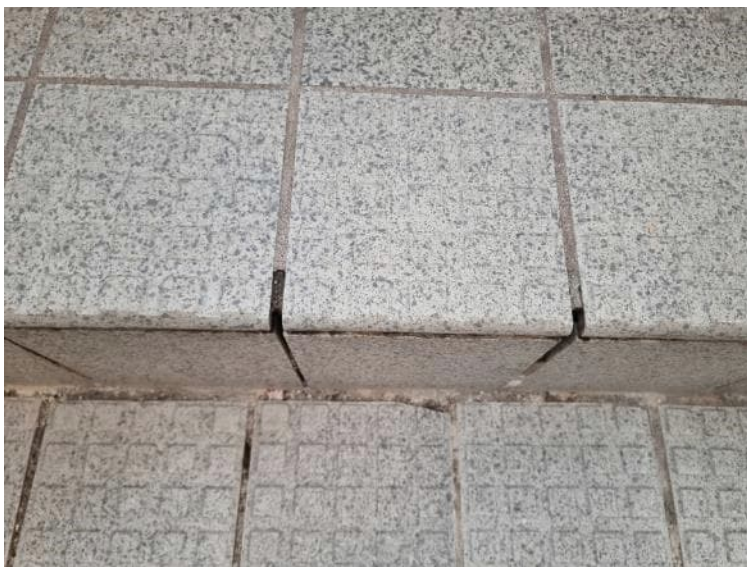
Bilde 174: B-396
Dårlige flisefuger i trapp

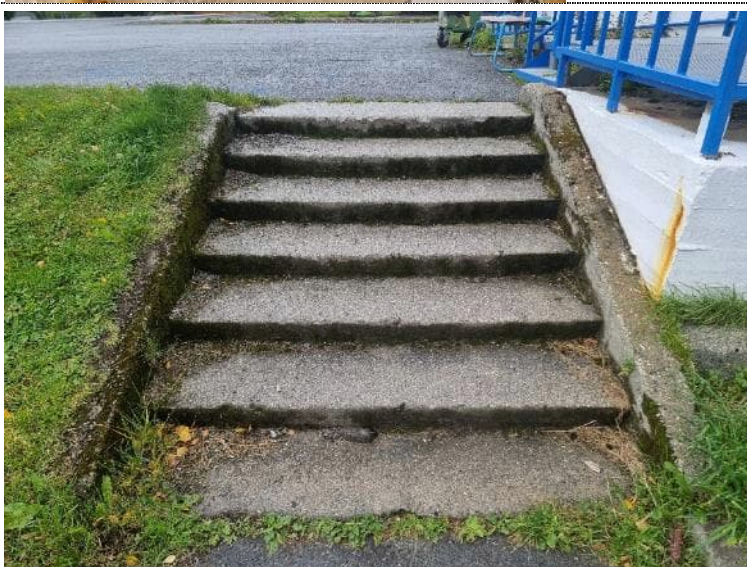
Bilde 178: B-690
Skadet utvendig trapp i terreng

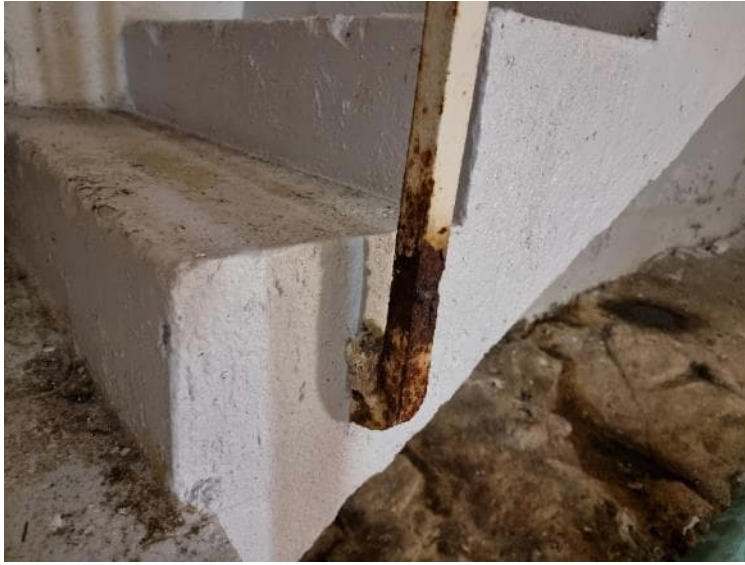
Bilde 186: B-094
Korrosjonskadet rekkverks-
innfesting trapp plan U

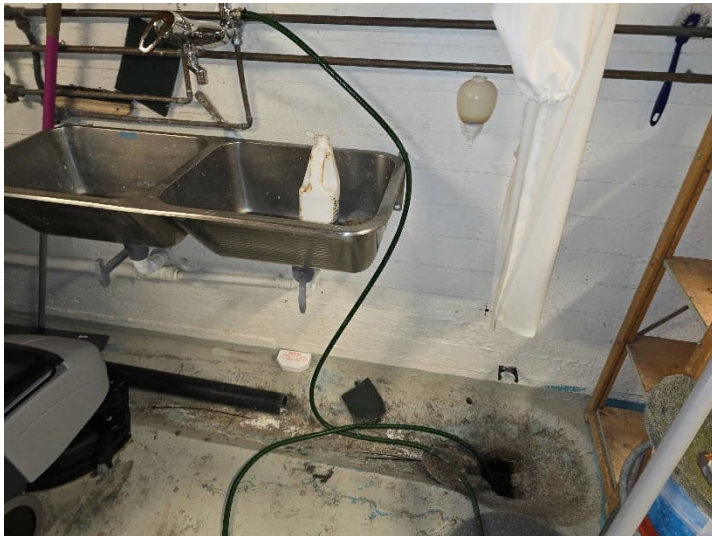
Bilde 13: V-446
Rør fra løfilter avsluttes for tidlig, burde vært ført til sluk.
