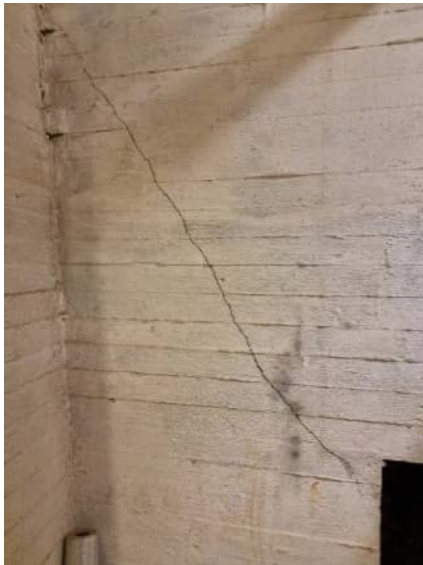
Bilde 1: B-126
Sprekk i betongvegg i kjeller mot nord.

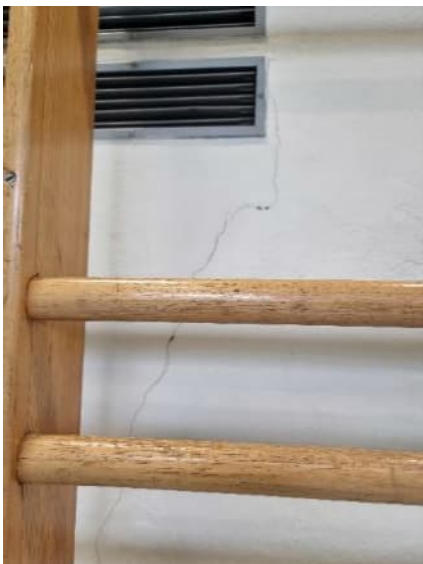
Bilde 2: B-896
Riss i innvendig betongvegg i gymsal

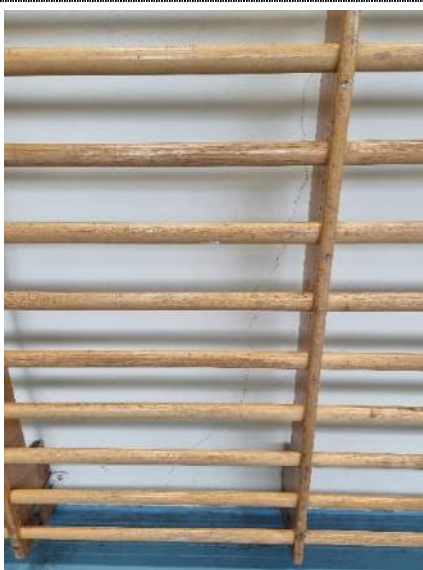
Bilde 3: B-897
Riss i innvendig betongvegg i gymsal

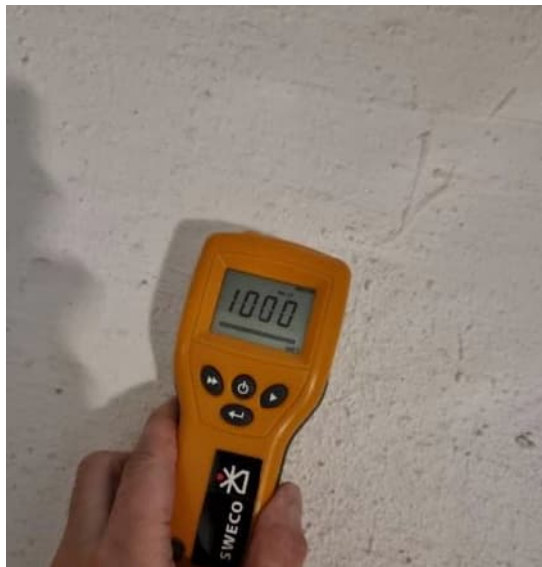
Bilde 5: B-098
Mye fukt i vegg

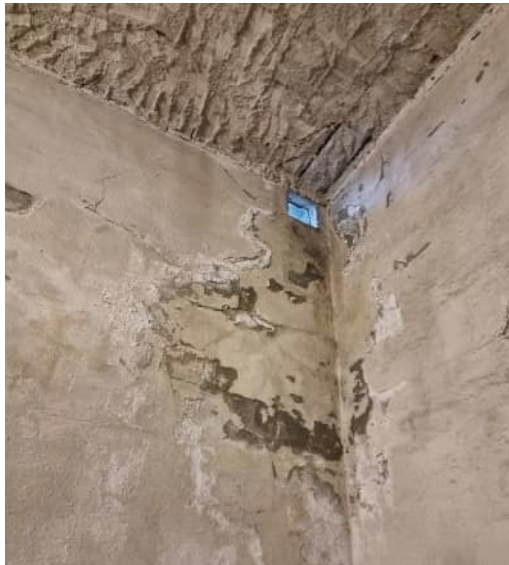
Bilde 8: B-223
Fuktskader i vegg mot sørøst

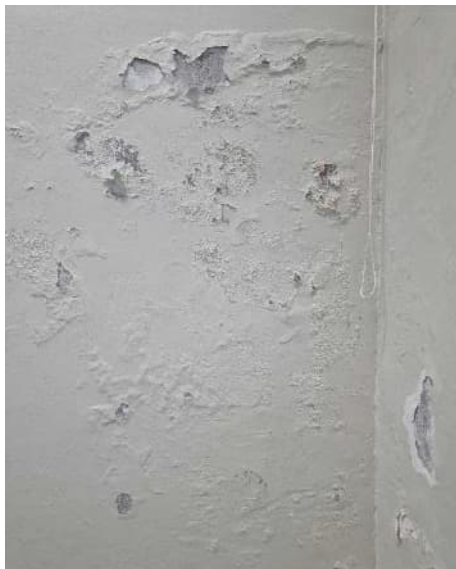
Bilde 13: B-077
Fuktskader i vestvegg i gymsal

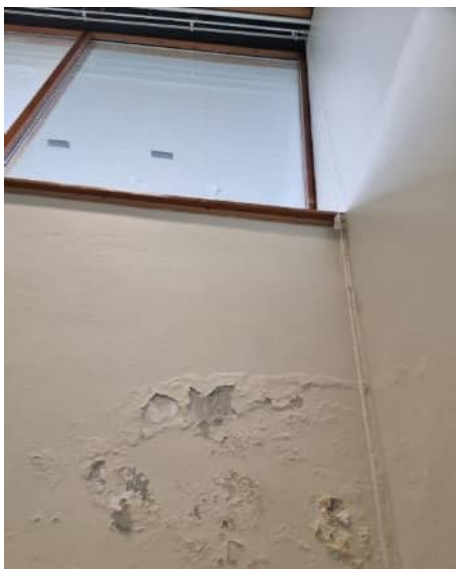
Bilde 14: B-078
Fuktskader i vestvegg i gymsal

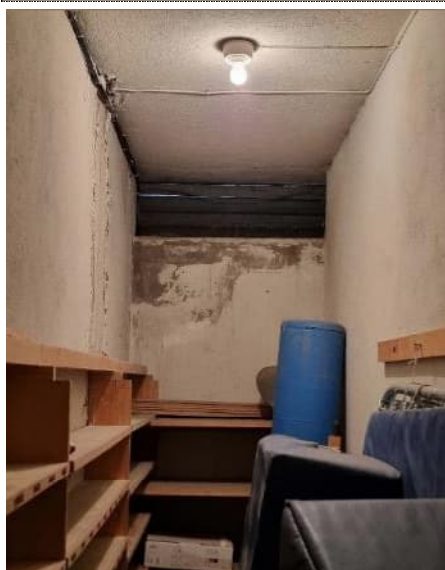
Bilde 15: B-083
Fuktskader i lager 024 i kjeller mot sørvest

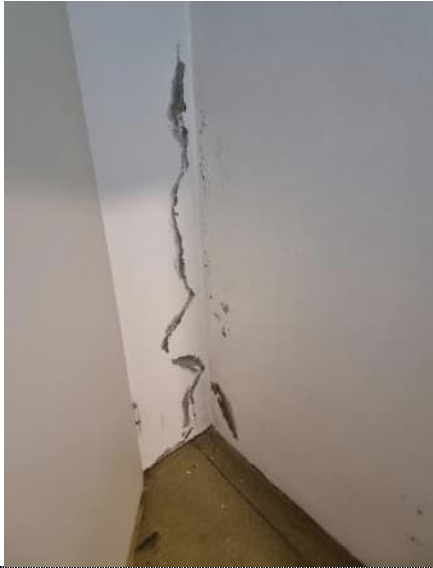
Bilde 16: B-847

Fuktskader vegg mot sør, gang 027

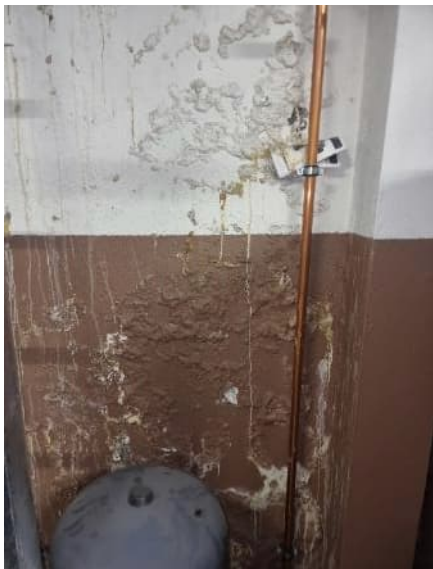
Bilde 17: B-960

Fuktskader i fyrrom

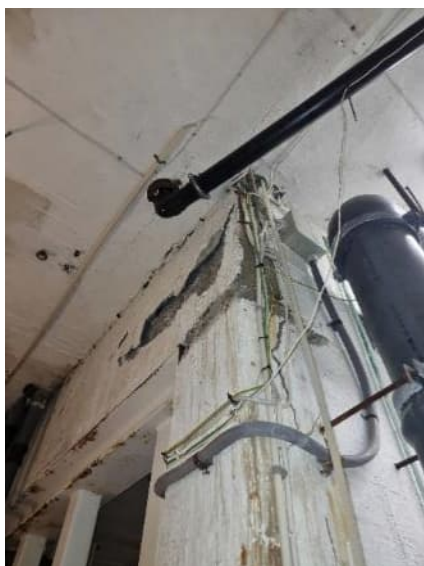
Bilde 23: B-199

Delaminering av betong sørøstre hjørne av bassengvegg og betongsøyle/veggskive

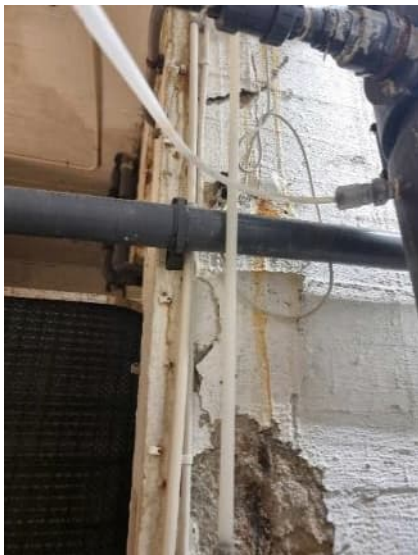
Bilde 26: B-206
Betongskade og armeringskorrosjon
betongsøyle plan U

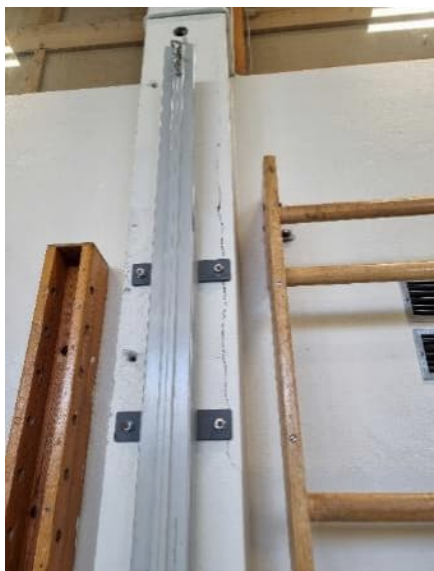
Bilde 28: B-452
Sprekk i betongsøyle i gynmsal

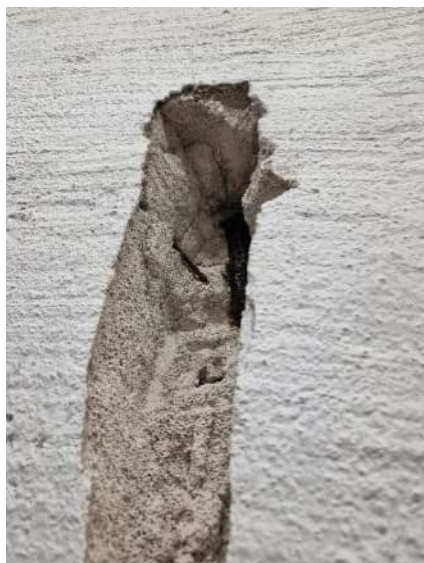
Bilde 31: B-115
Korrodert armering i vegg plan U

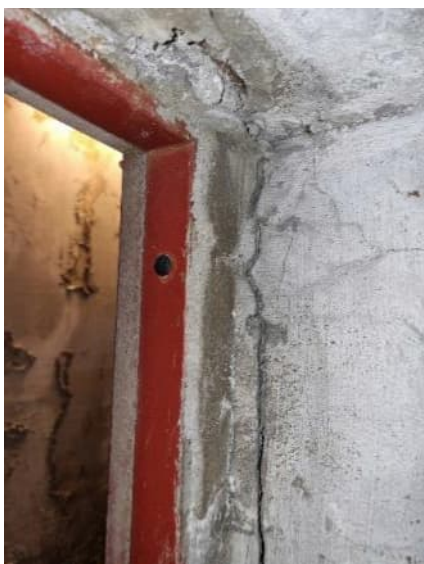
Bilde 32: B-220
Korrodert armering over døråpning
plan 0 til berederrom

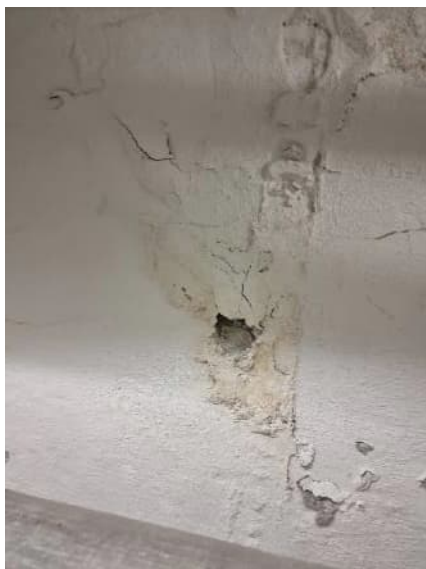
Bilde 34: B-332

Fuktskader innside vegg plan 0 mot sør.

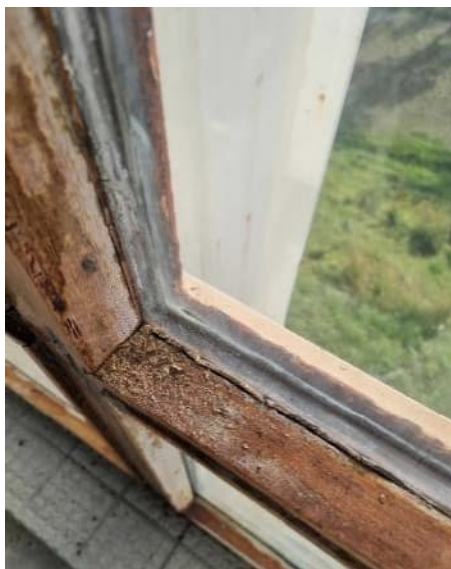
Bilde 40: B-008

Dårlig pakning i ramme glassfasade

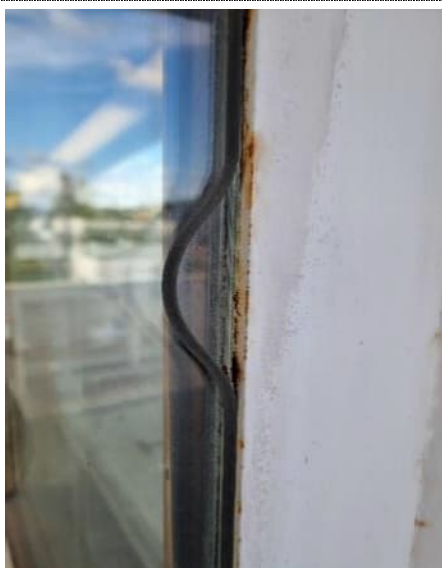
Bilde 44: B-028
Dårlig pakning glassfasade, åpent gjennom.

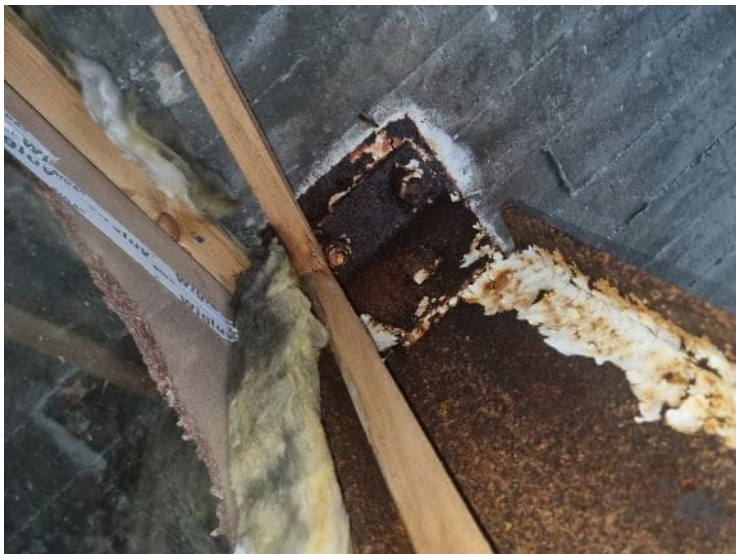
Bilde 46: B-677

Korrodert stålbæring og innfesting glassfasade mot vest.

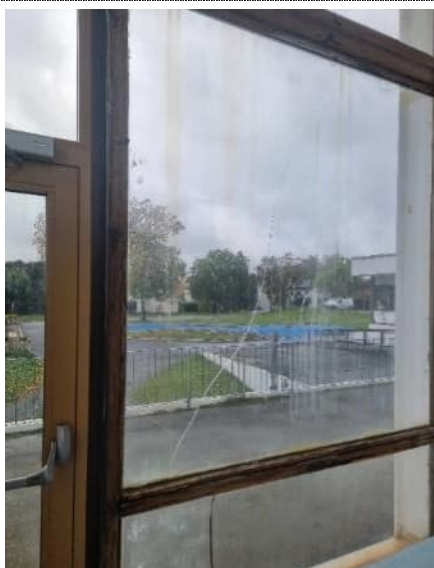
Bilde 47: B-708

Sprekk i glass

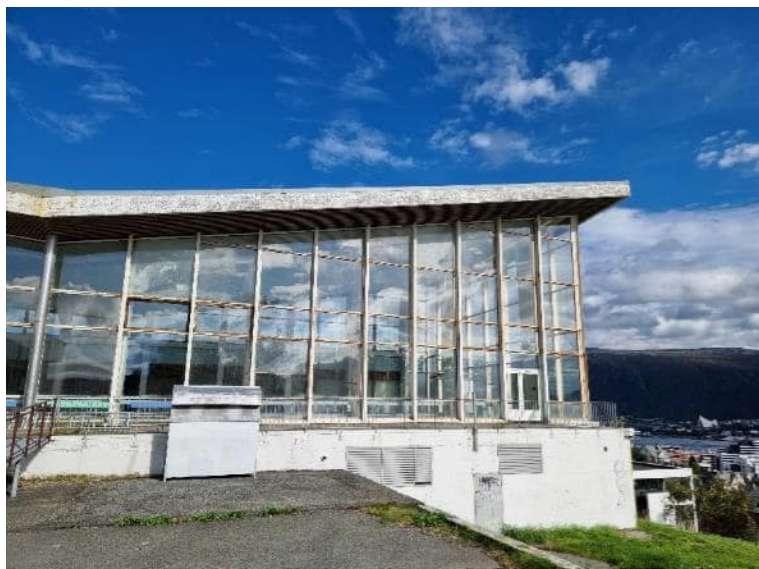
Bilde 49: B-576
Glassfasade mot sør

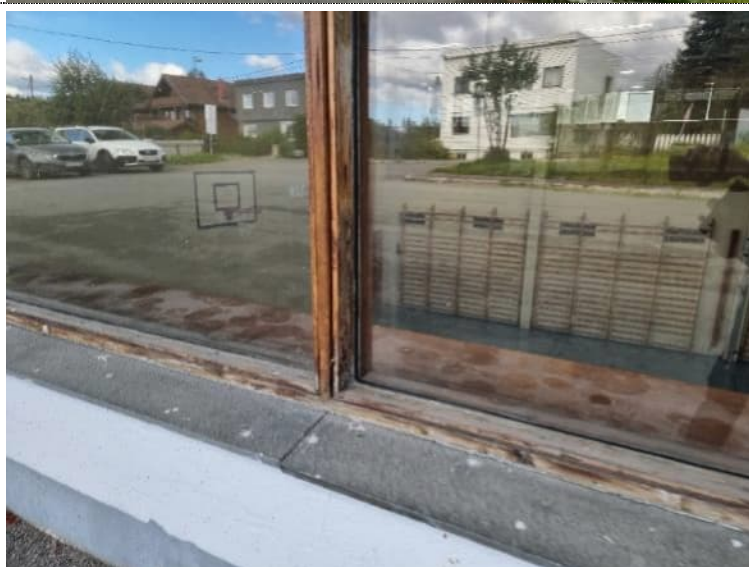
Bilde 50: B-090
Slitte karmen vindu mot vest

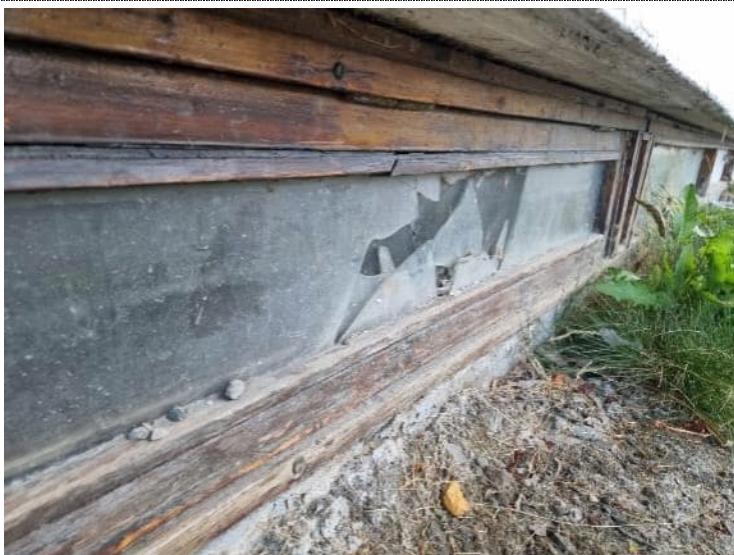
Bilde 53: B-558
Slitte rammer og knust glass kjeller mot vest

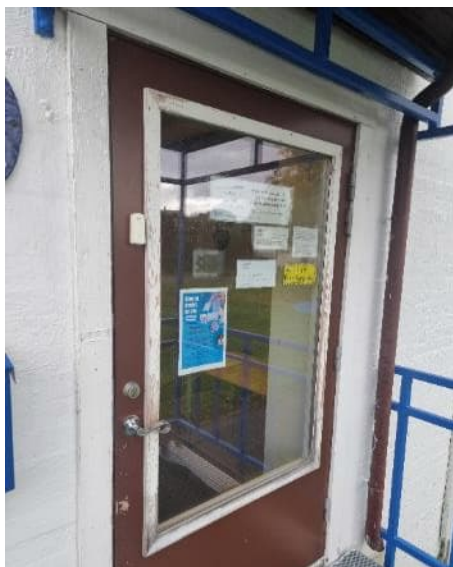
Bilde 55: B-735
Hovedinngang aktivitetshus

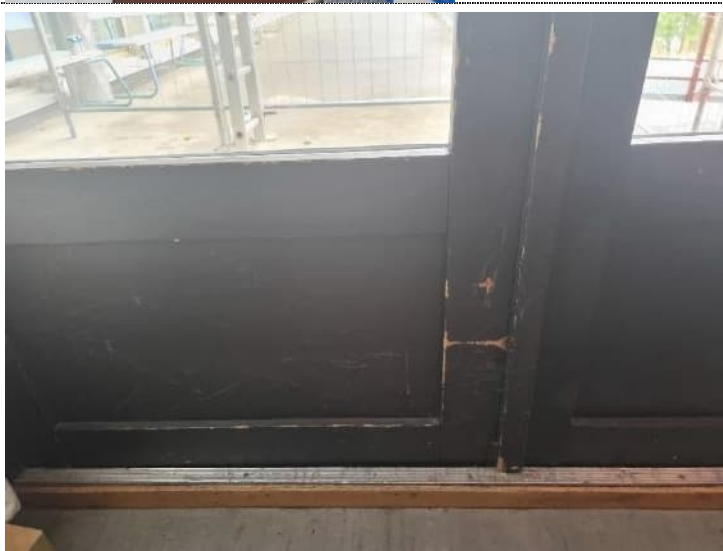
Bilde 56: B-795
Slitt balkongdør aktivitetshus

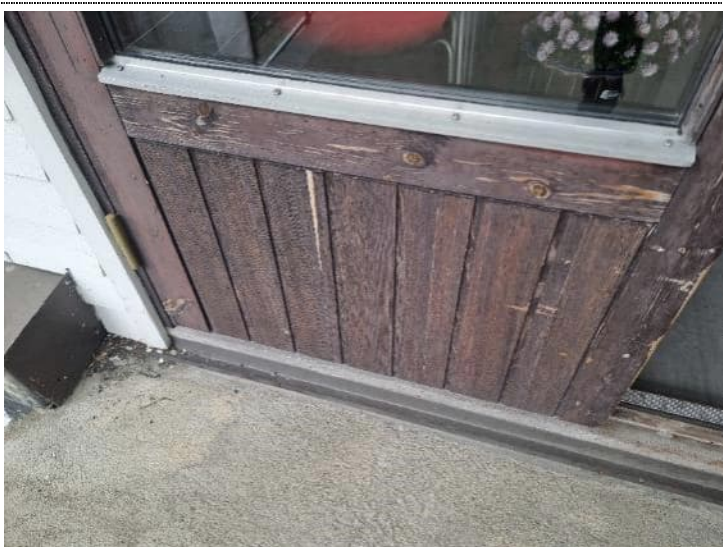
Slitt balkongdør aktivitetshus

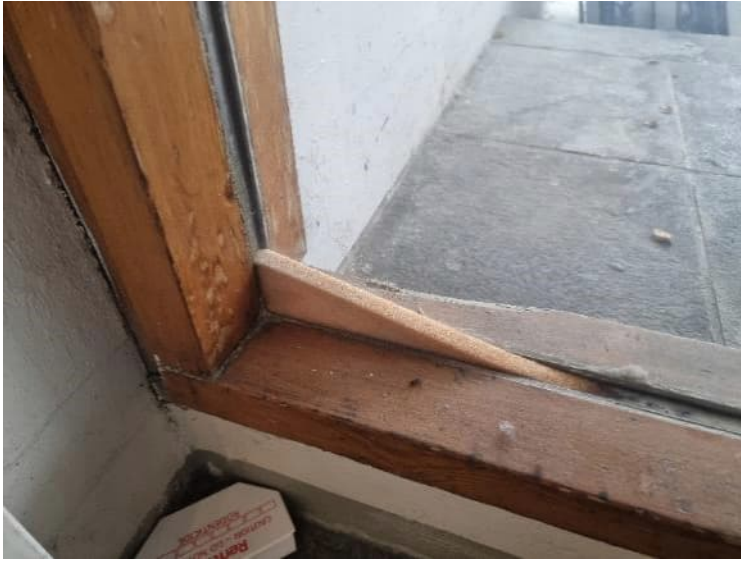
Bilde 57: B-724

Løs pakning/isolering i glassfelt ved hovedinngang

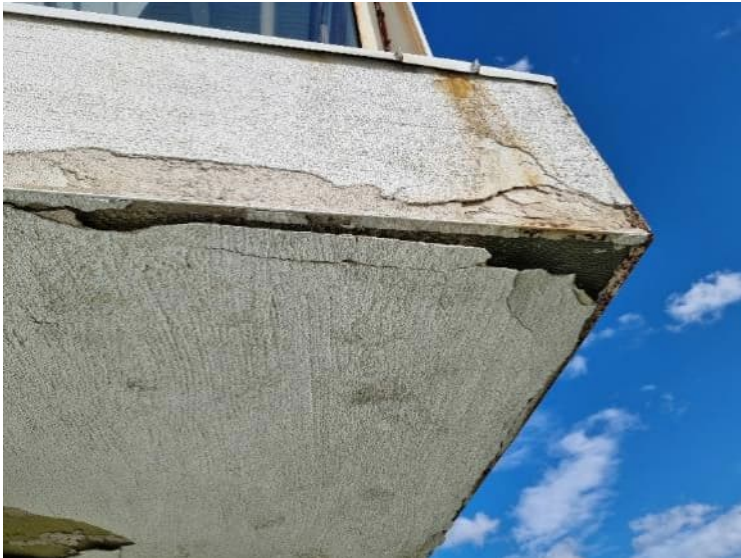
Bilde 58: B-239

Løs puss på utkraget dekke mot øst.

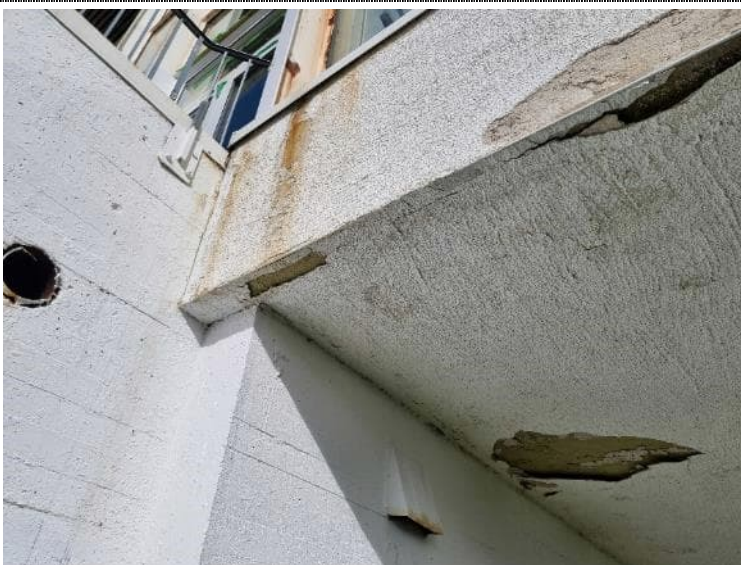
Bilde 59: B-240

Løs puss på utkraget dekke mot øst.

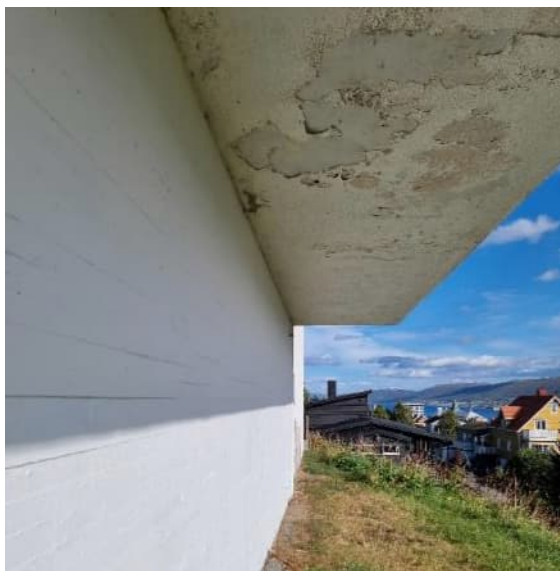
Bilde 60: B-241

Løs puss på utkraget dekke mot øst

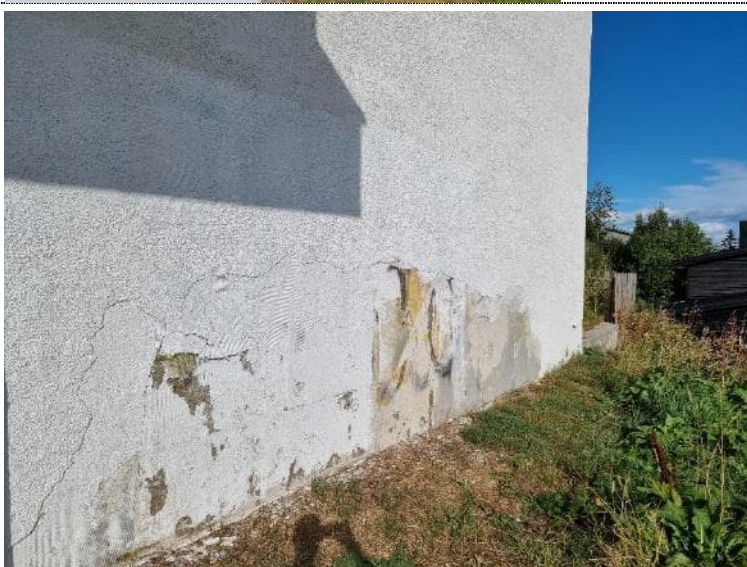
Bilde 61: B-242

Løs puss på vegg mot øst

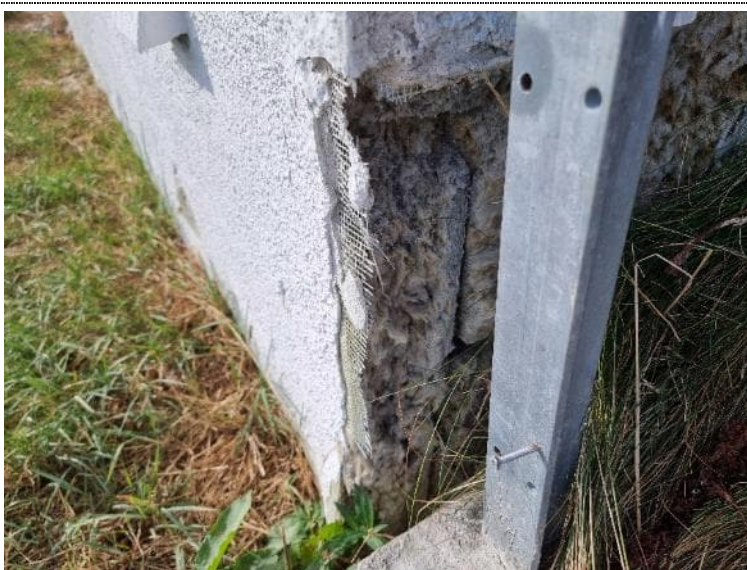
Bilde 62: B-251

Løs puss på veggjørne nordøst.

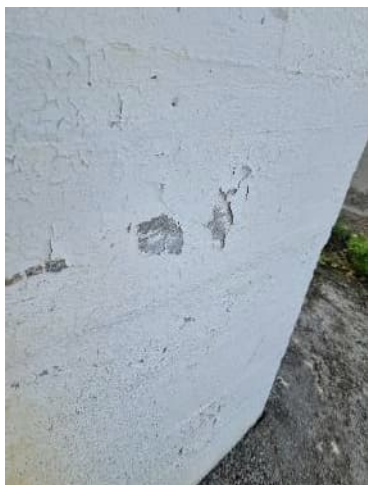
Bilde 63: B-548
Løs maling veggskive nordvest

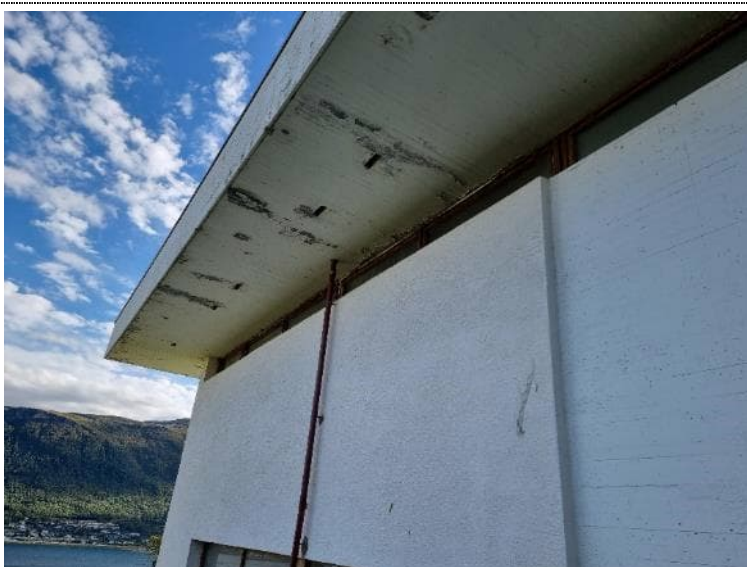
Bilde 67: B-596

Hakk i pusset vegg, og avflasket maling på underside av utkraget tak.

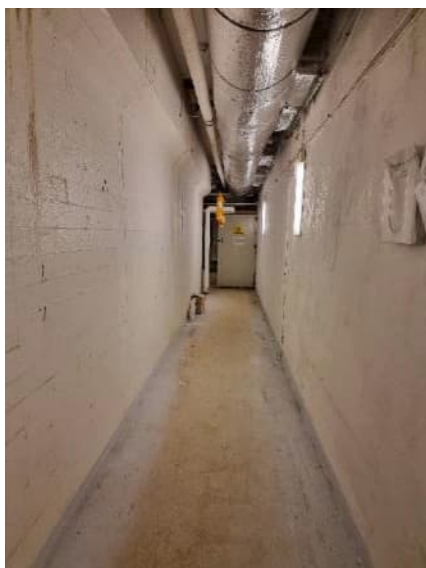
Bilde 71: B-294

Lekkasje gjennom topp av vegg mot basseng.

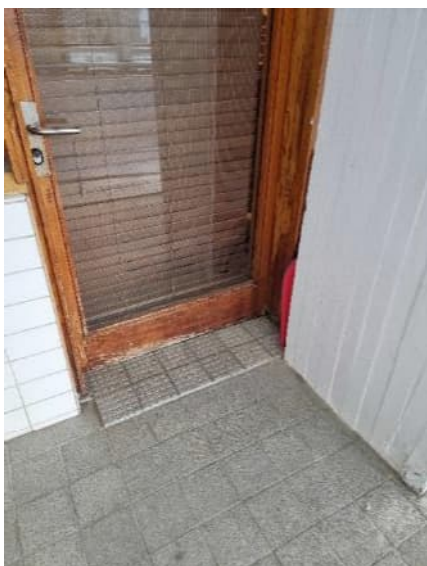
Bilde 73: B-470

Slitt dør i bassengrom

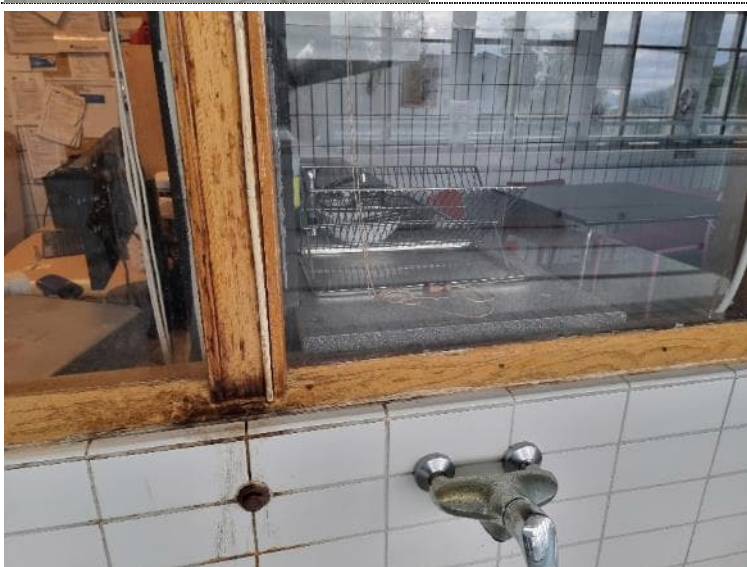
Bilde 74: B-471

Slitte karmen i bassengrom

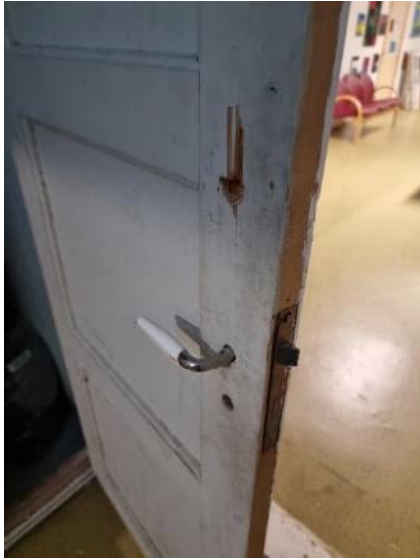
Bilde 75: B-842
Slitt dør kjeller aktivitetshus

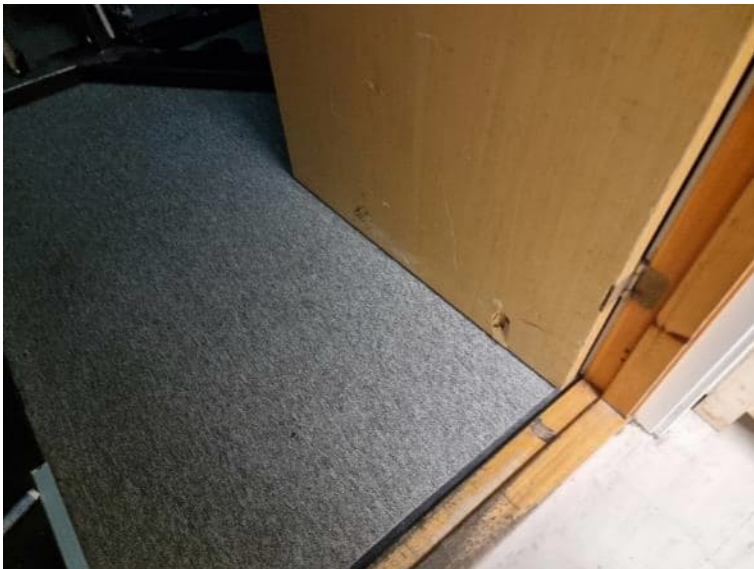
Bilde 76: B-936
Hakk i dør til treningsrom plan 0.

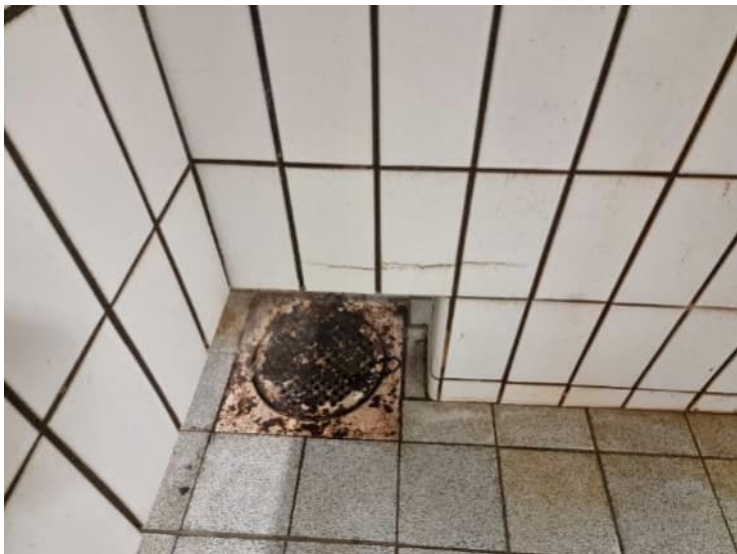
Bilde 78: B-437

Skader på fliser i dusjrom 040

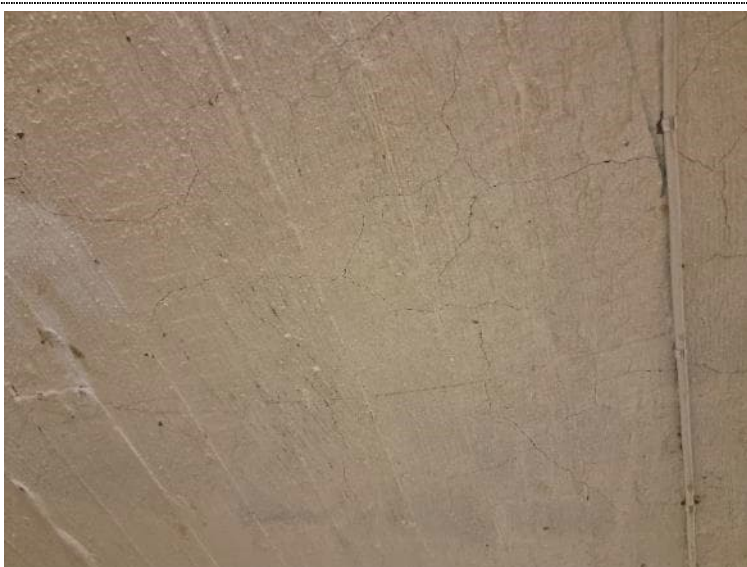
Bilde 86: B-176
Riss uk dekke plan U

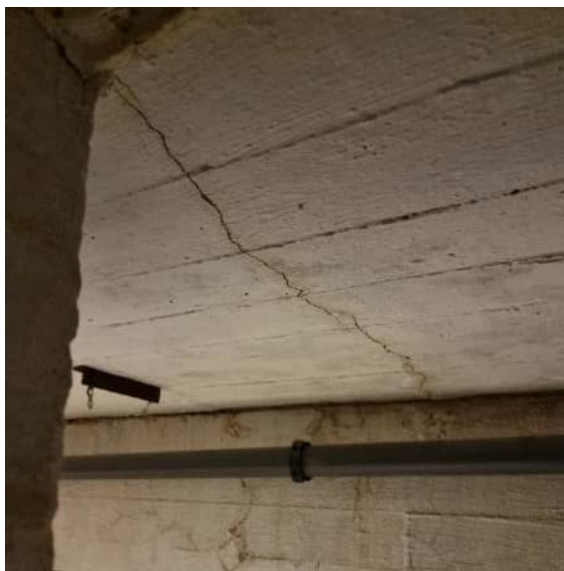
Bilde 87: B-164
Sprekk/riss i uk dekke under
basseng

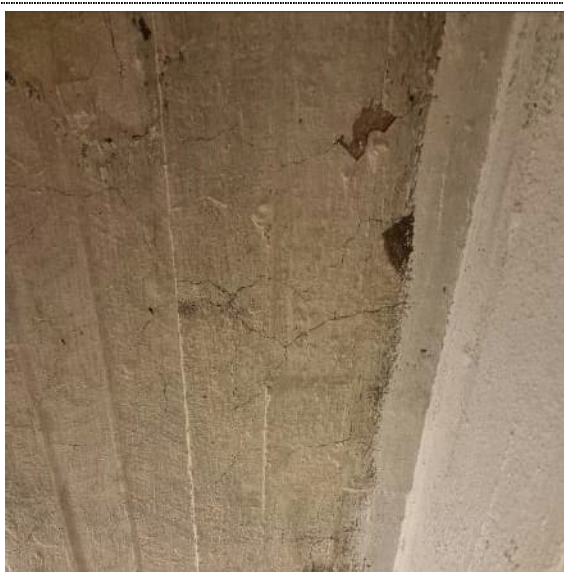
Bilde 89: B-139
Riss malingsflask i dekke under
basseng

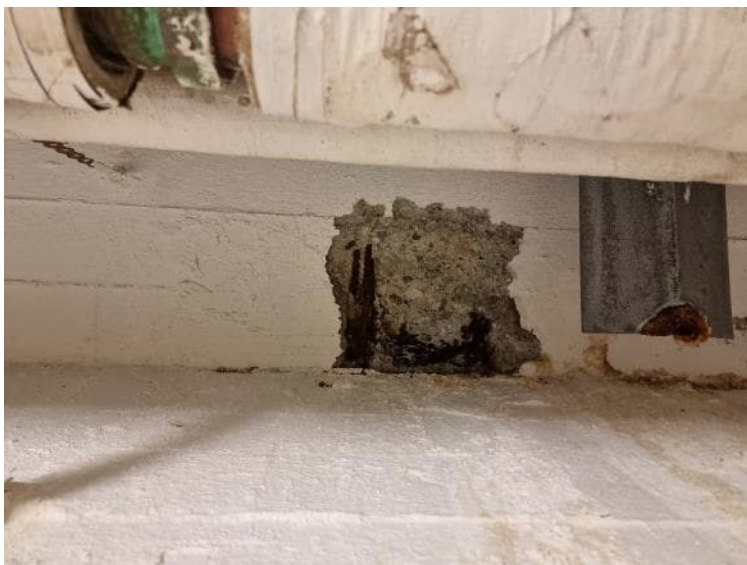
Bilde 90: B-297

Synlig korrodert armering uk dekke over plan 0

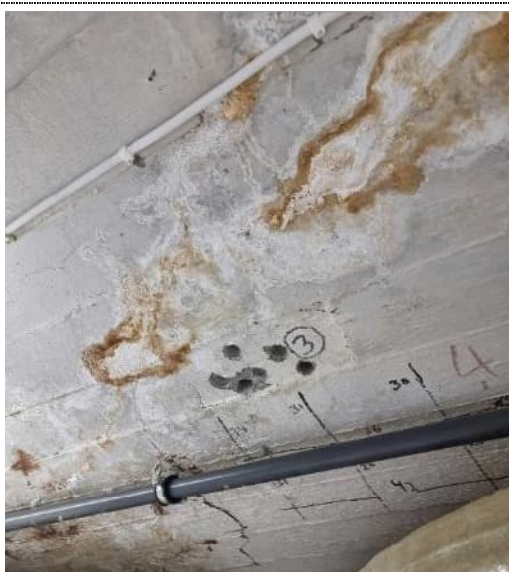
Bilde 92: B-322

Eldre lekkasjer fra dekke under basseng plan 0

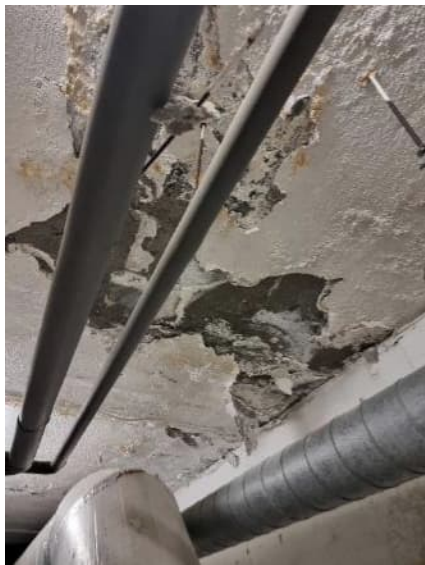
Bilde 93: B-331
Fukt i dekke under
balkong/basengrom

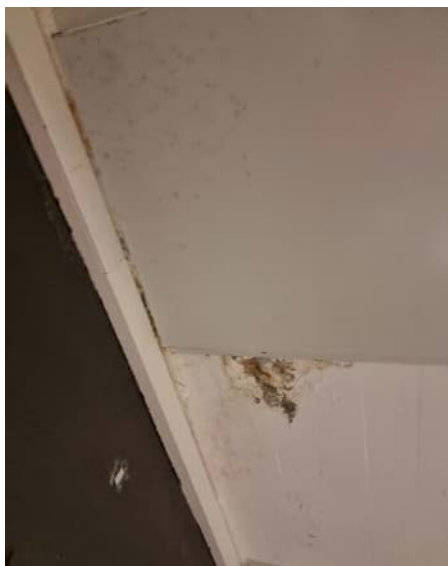
Bilde 94: B-421
Lekkasje i dekke over trimrom fra
barnebasseng.

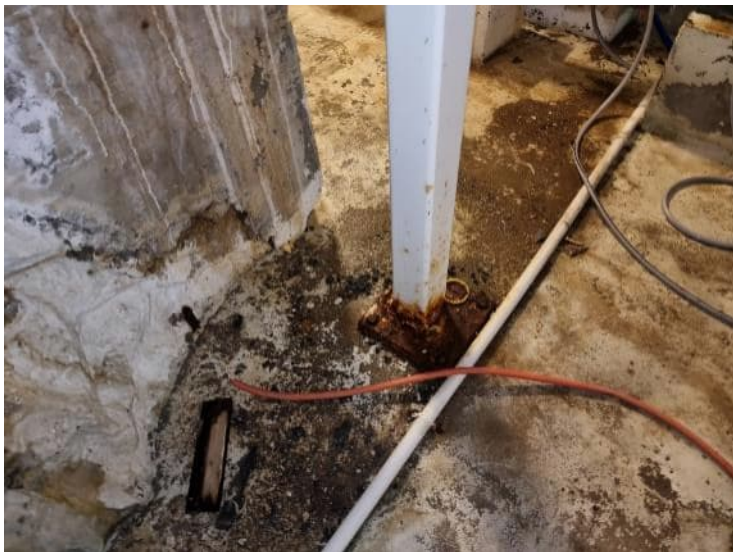
Bilde 96: B-194
Gulvoverflate plan U

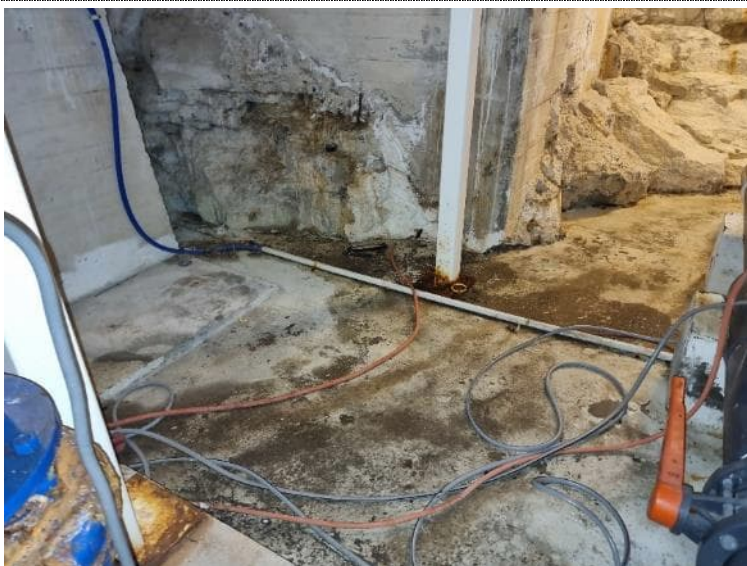
Bilde 97: B-203
Gulvoverflate plan U

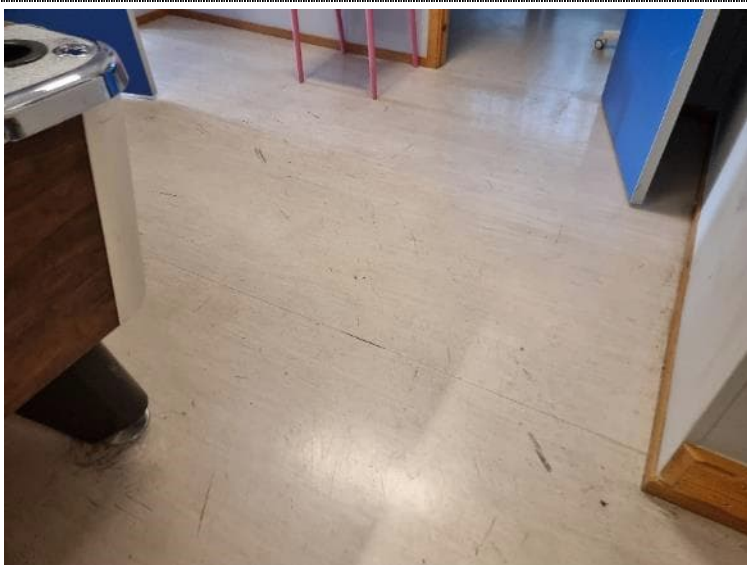
Bilde 98: B-058
Gulv plan 1 aktivitetshus

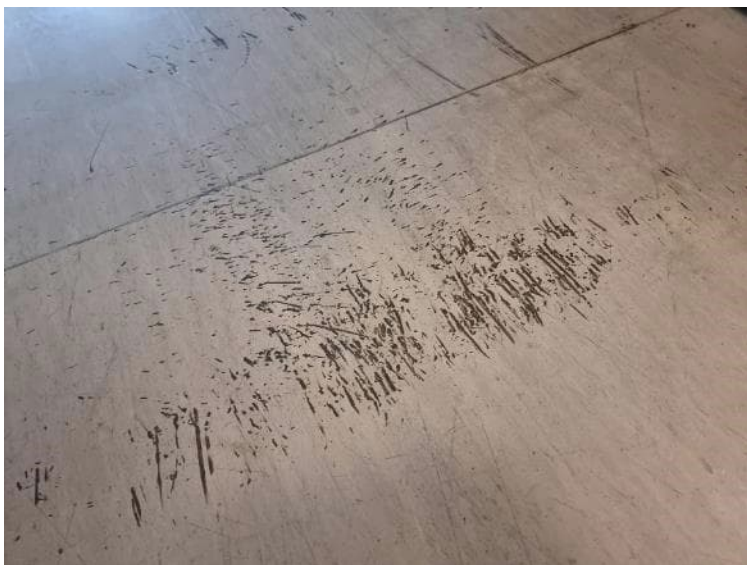
Bilde 99: B-789
Gulvskade plan 1 aktivitetshus

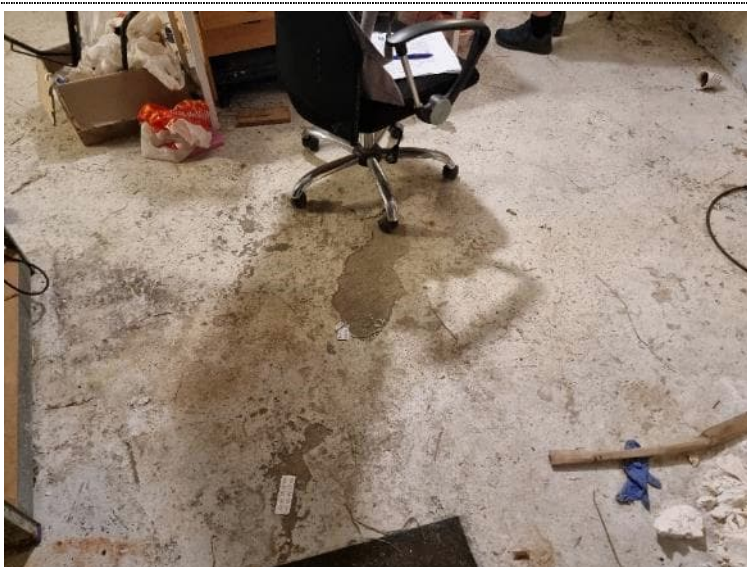
Bilde 100: B-273
Gulvoverflate plan 0

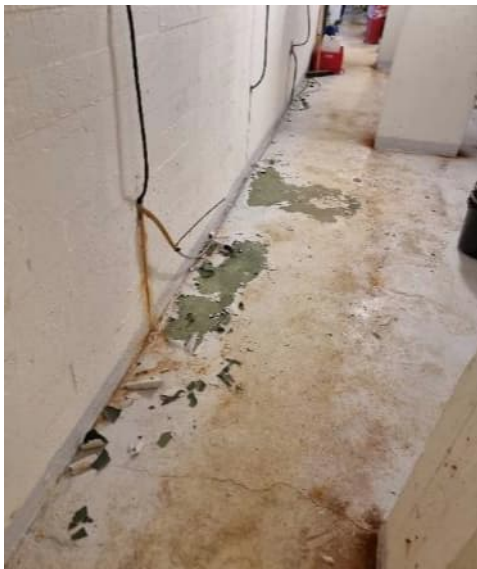
Bilde 102: B-302
Gulvoverflate plan 0 løs maling

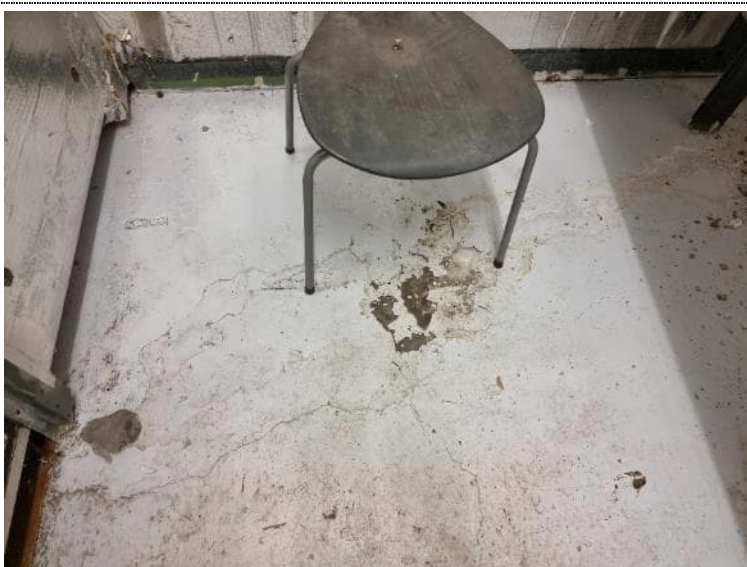
Bilde 104: B-333
Gulvoverflate plan 0

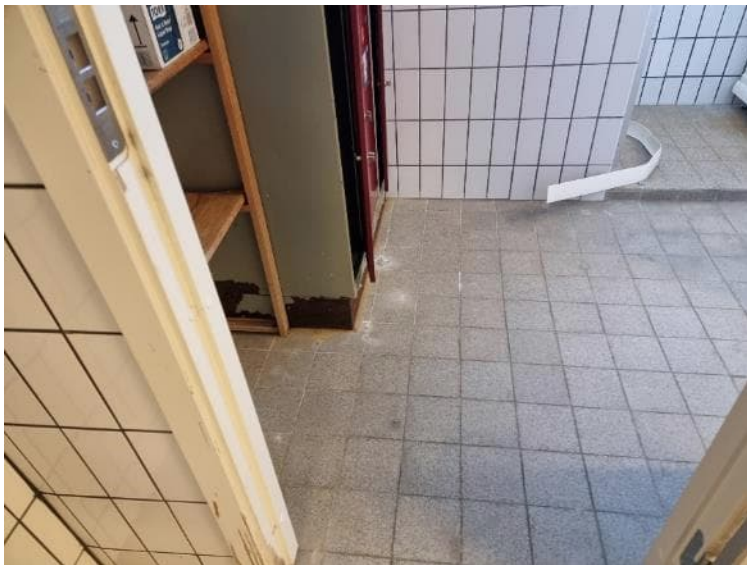
Bilde 105: B-378
Gulvfliser garderobe plan 0

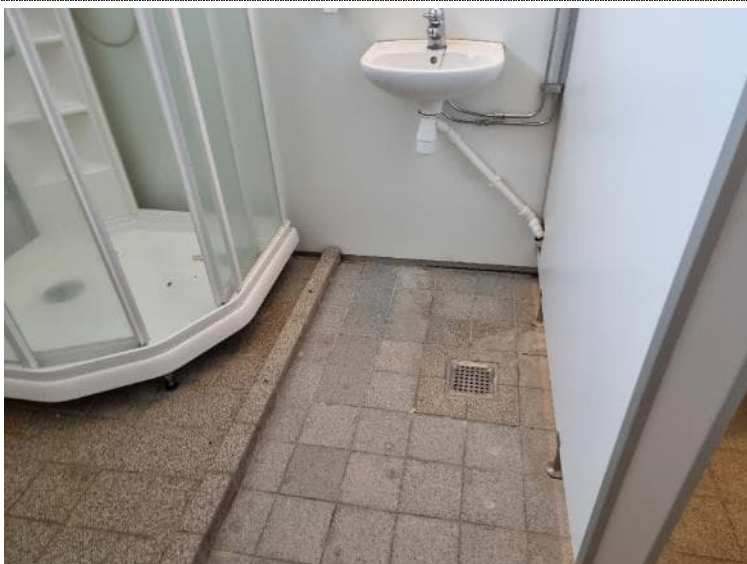
Bilde 106: B-379
Gulvfliser garderobe plan 0

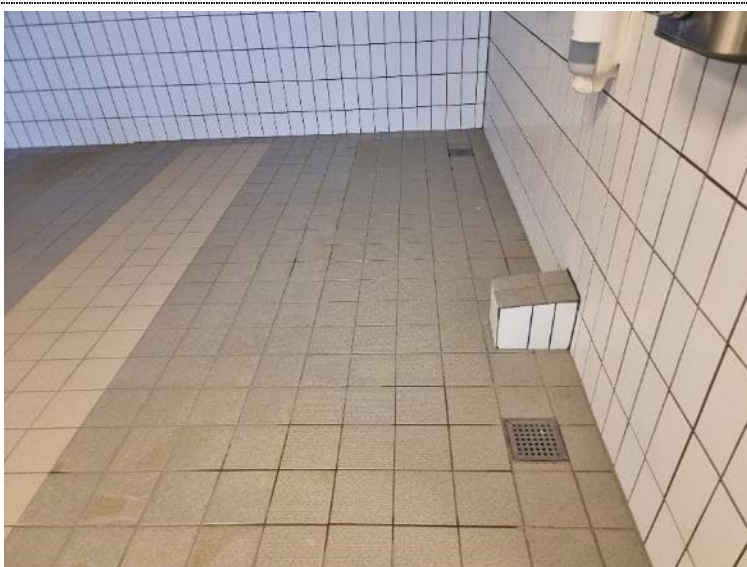
Bilde 107: B-384
Gulvfliser dusj garderobe plan 0

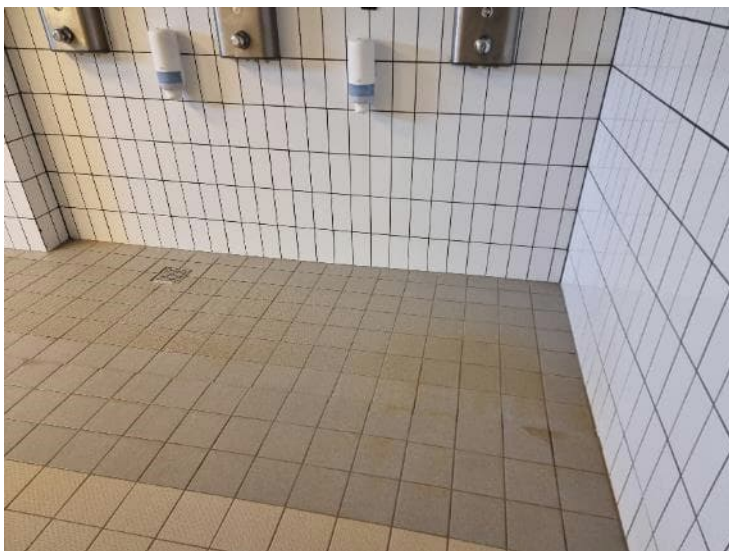
Bilde 108: B-386
Gulvfliser dusj garderobe plan 0

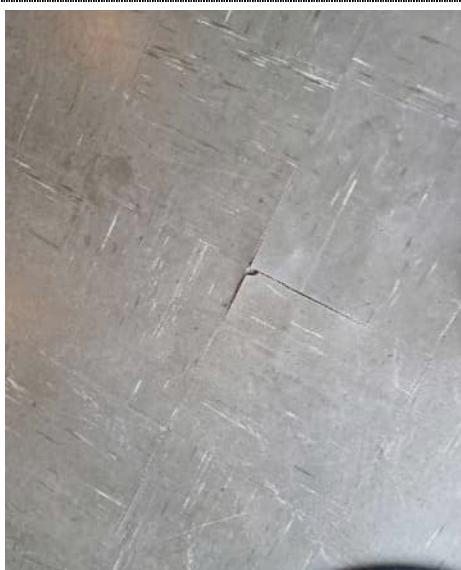
Bilde 110: B-465
Løse vinylfliser vestibyle

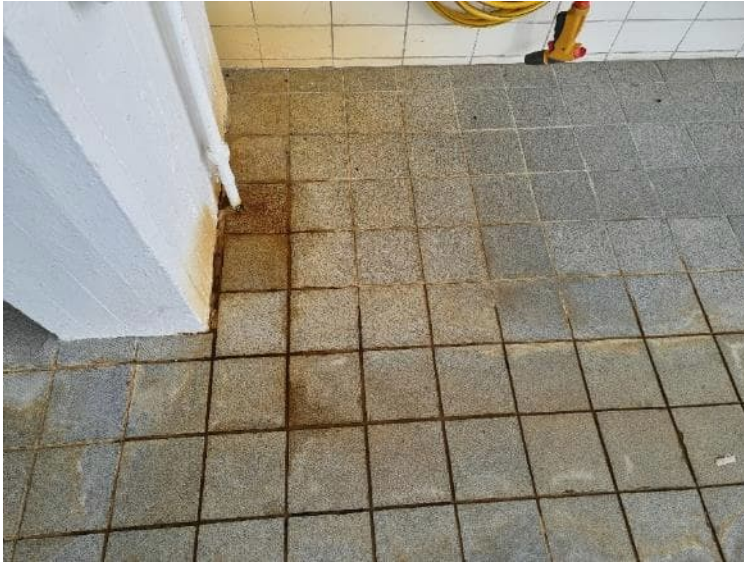
Bilde 111: B-501
Gulvfliser bassengrom plan 1

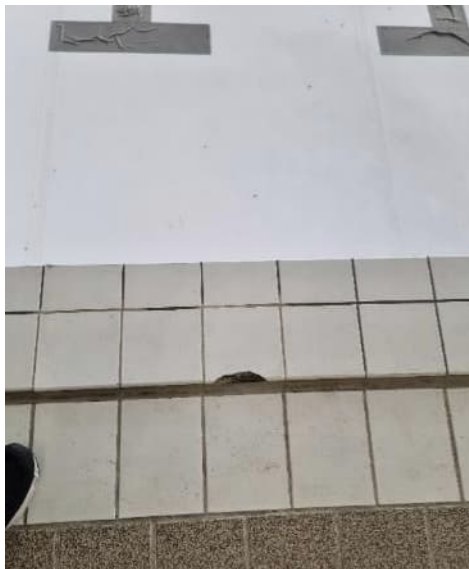
Bilde 112: B-526
Gulvfliser bassengrom plan 1

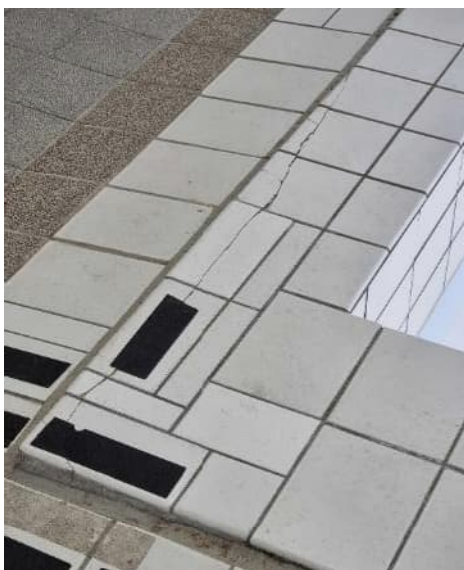
Bilde 113: B-534
Gulvfliser bassengrom plan 1

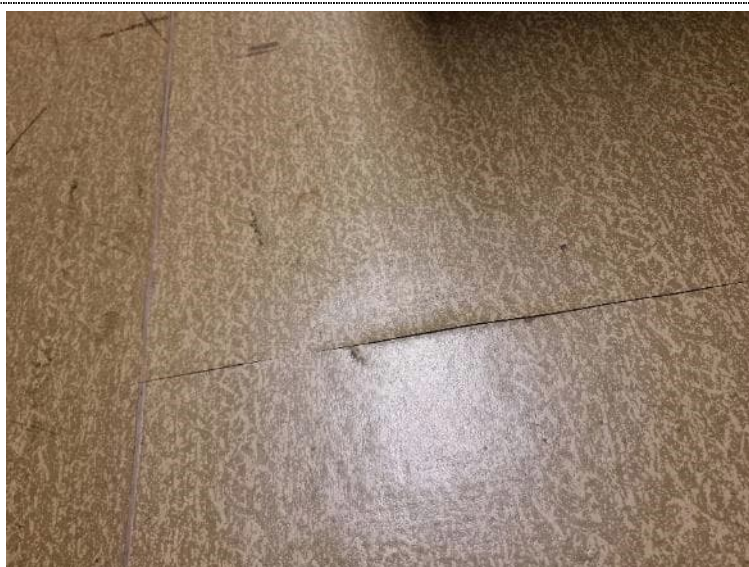
Bilde 115: B-854
Gulvbelegg kjeller aktivitetshus

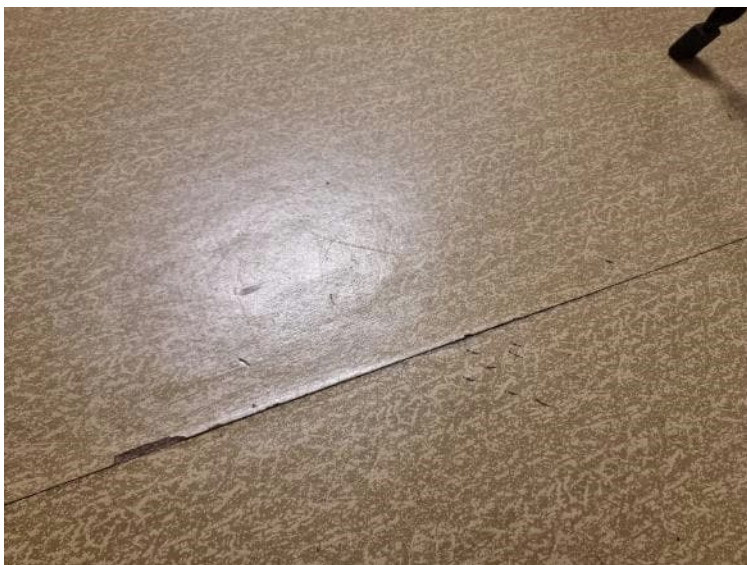
Bilde 117: B-870
Gulvbelegg kjeller aktivitetshus

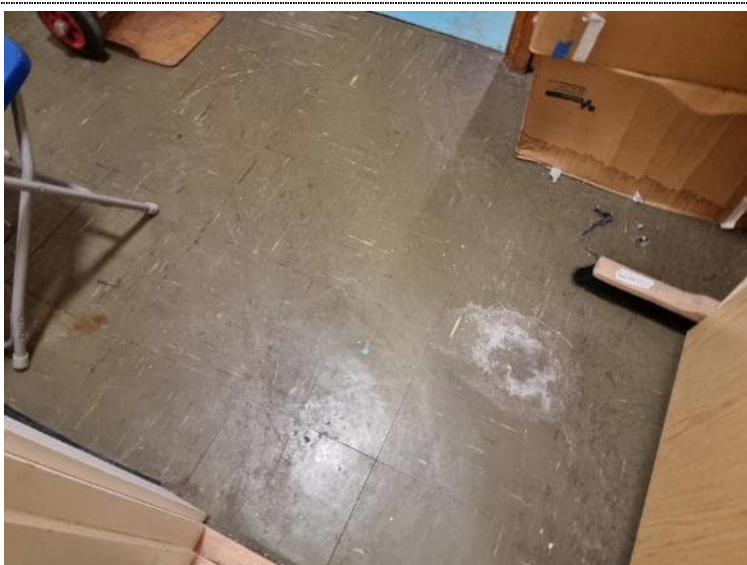
Bilde 118: B-910
Gulvbelegg kjeller

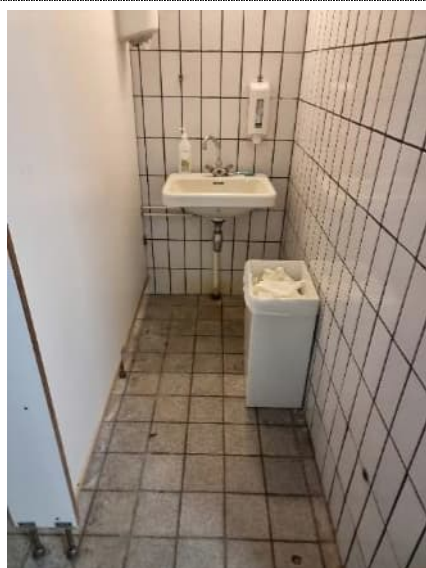
Bilde 121: B-432
Flisegulv dusjrom 040

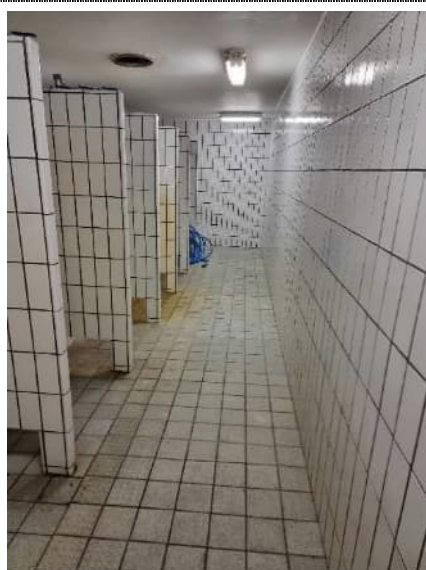
Bilde 122: B-433
Flisegulv dusjrom 040
