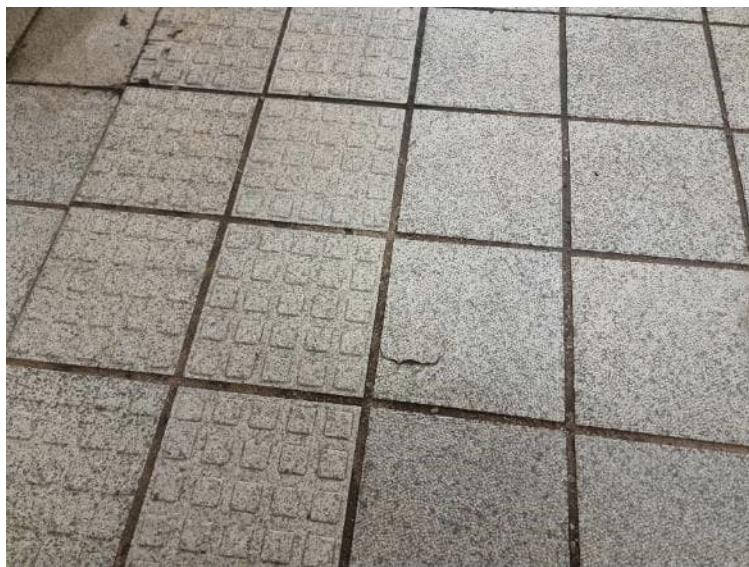
Bilde 123: B-436
Flisegulv dusjrom 040

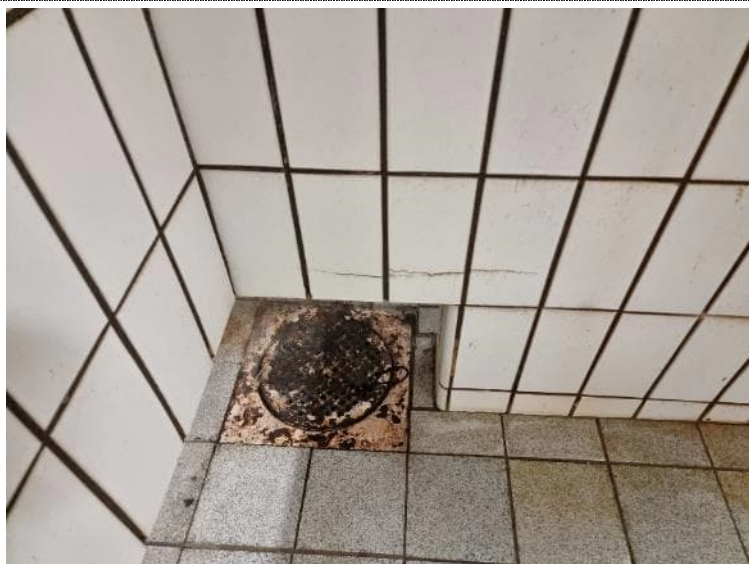
Bilde 124: B-437
Flisegulv dusjrom 040

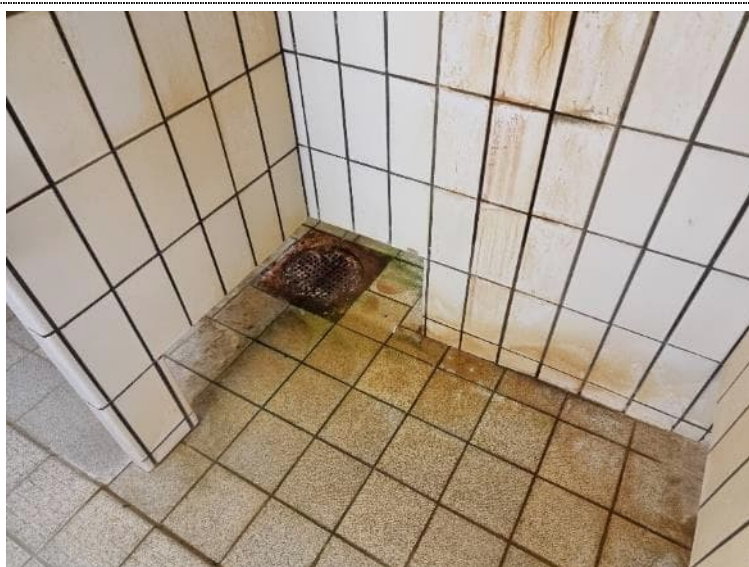
Bilde 125: B-442
Flisegulv dusjrom 040

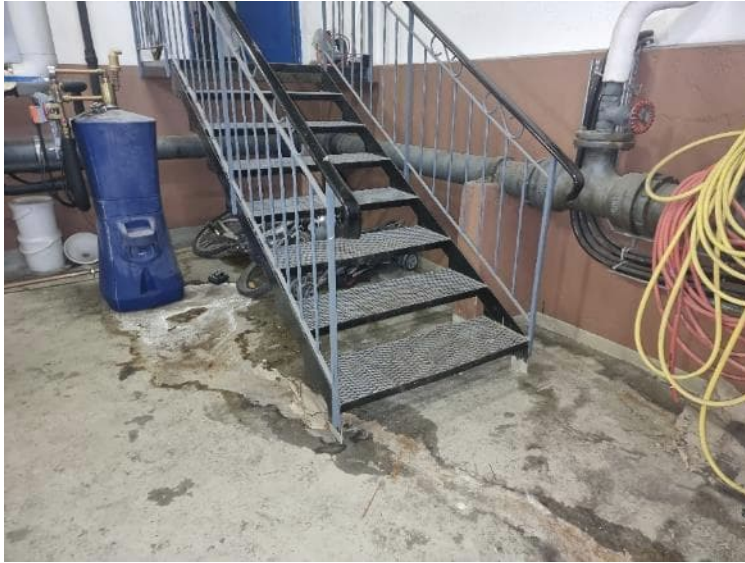
Bilde 126: B-963
Gulv fyrrom

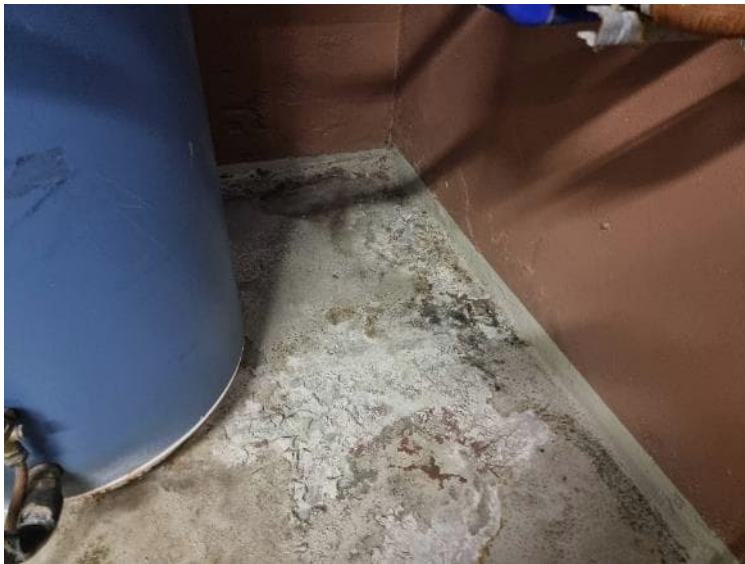
Bilde 127: B-981
Gulv fyrrom

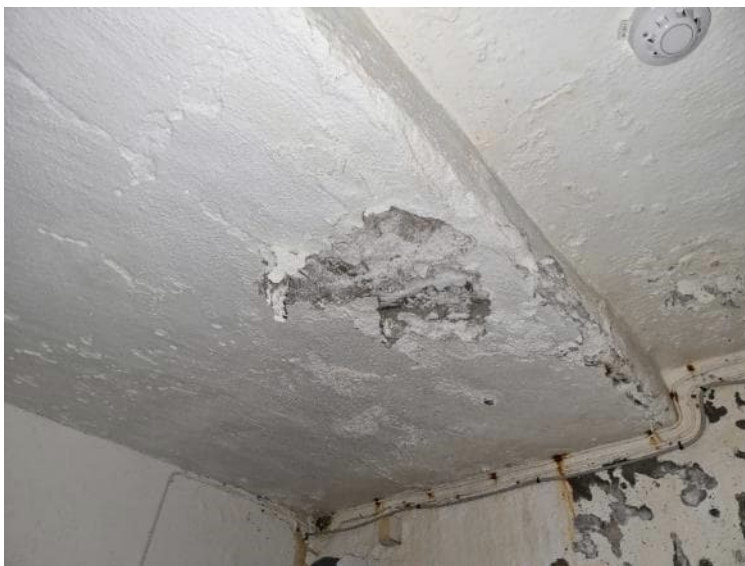
Bilde 128: B-275
Himling klorrom plan 0

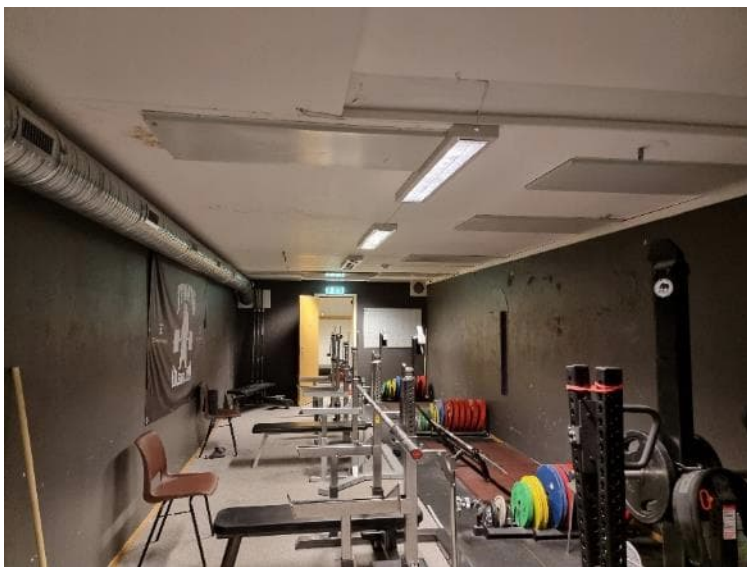
Bilde 129: B-417
Himling treningsrom plan 0 under barnebasseng

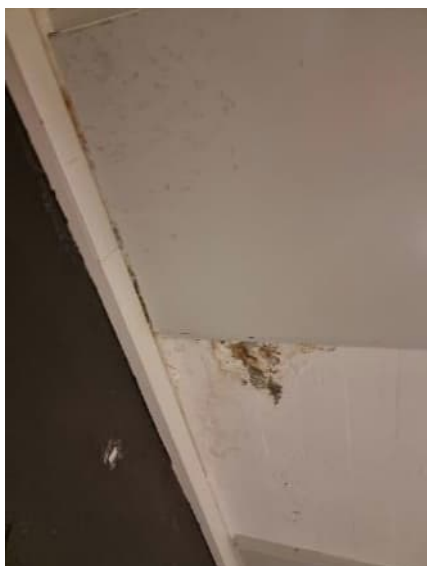
Bilde 130: B-421
Himling treningsrom plan 0 under barnebasseng

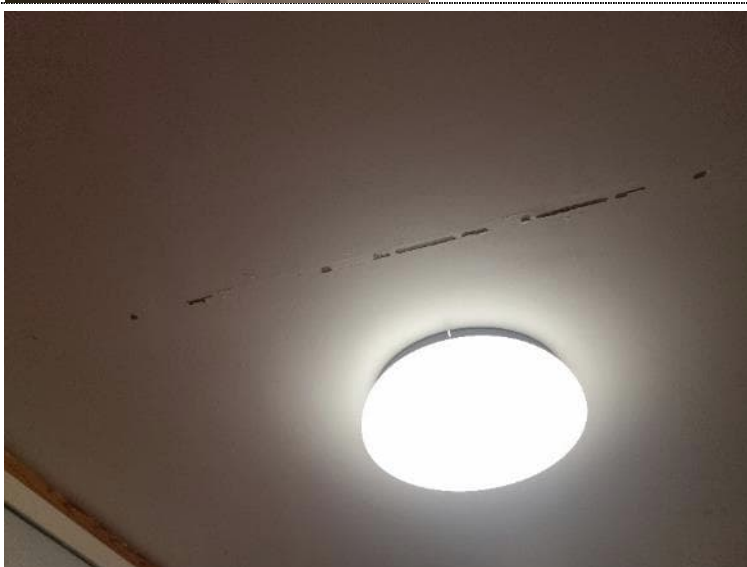
Bilde 131: B-782
Himling aktivitetshus

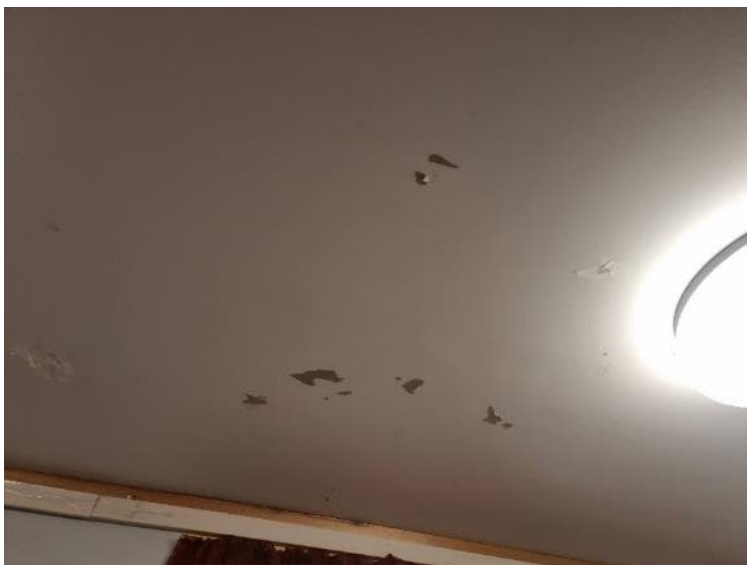
Bilde 132: B-784
Himling aktivitetshus

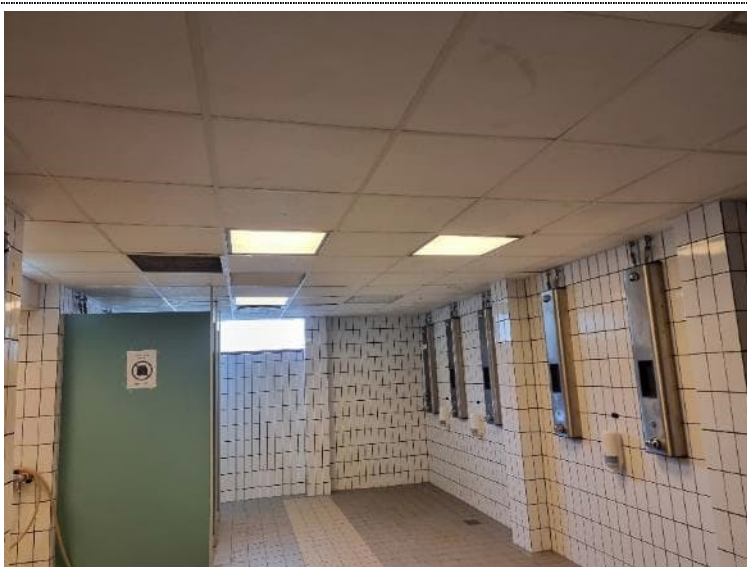
Bilde 133: B-385
Himling dusj plan 0 i garderober

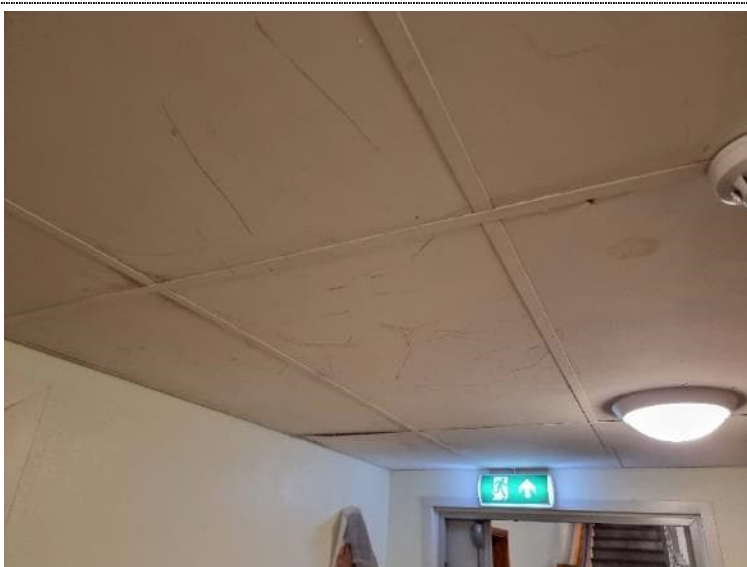
Bilde 134: B-905
Himling gang i kjeller aktivitetshus

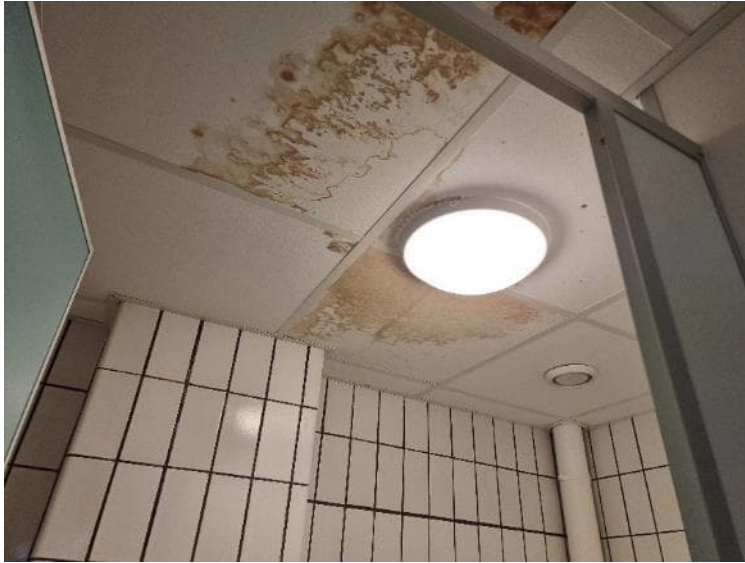
Bilde 135: B-481

Himling toalett damegarderobe plan1

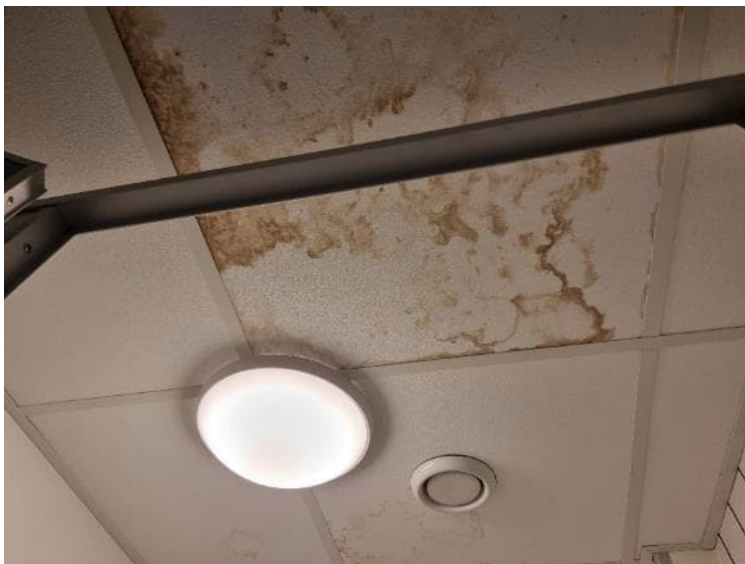
Bilde 136: B-481

Himling toalett damegarderobe plan1

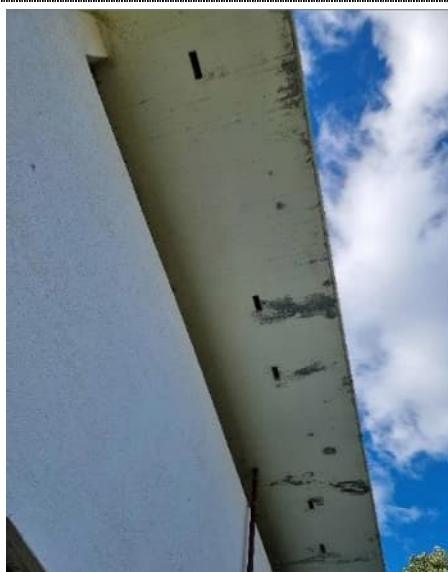
Bilde 137: B-590

Løs maling underside takutstikk mot nord

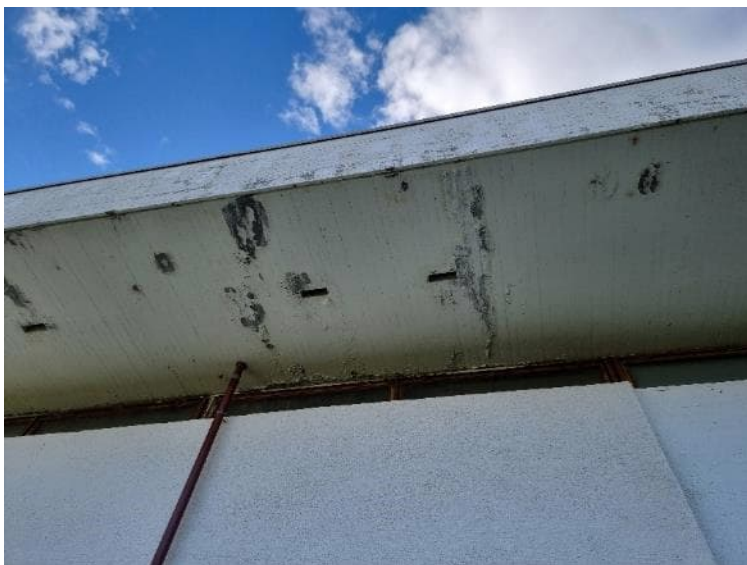
Bilde 138: B-591

Løs maling underside takutstikk mot nord

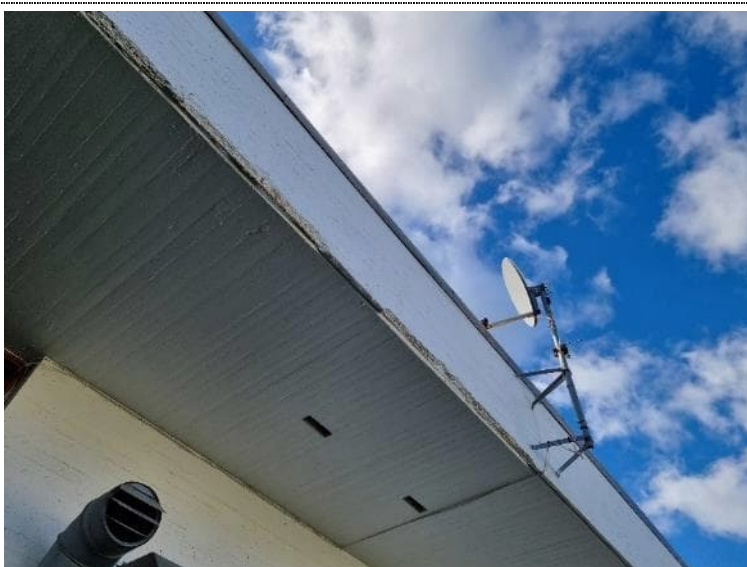
Bilde 139: B-600

Skader langs dryppnese med avskalling betong og armeringskorrosjon.

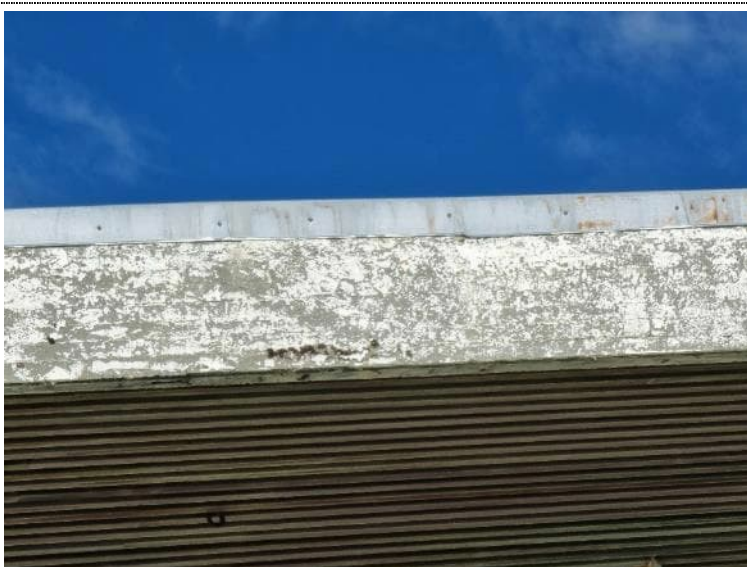
Bilde 143: B-579

Slitte overflater på sidekanter av betong

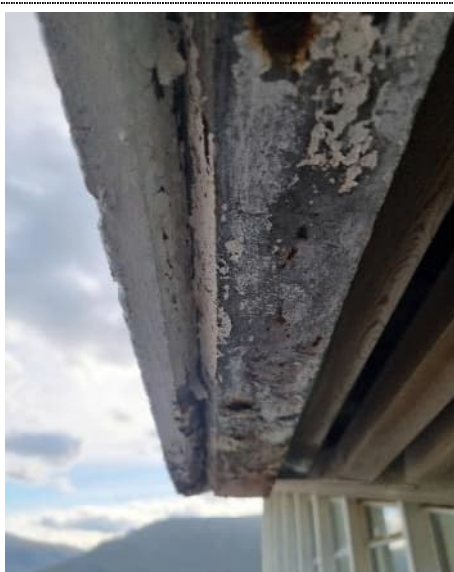
Bilde 146: B-033
Slitte overflater og armeringskorrosjon ved dryppneser.

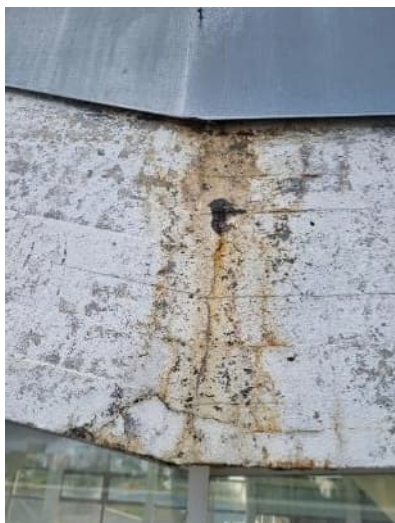
Bilde 147: B-034

Slitte overflater på sidekanter av Betong og armeringskorrosjon med avskallet betong.

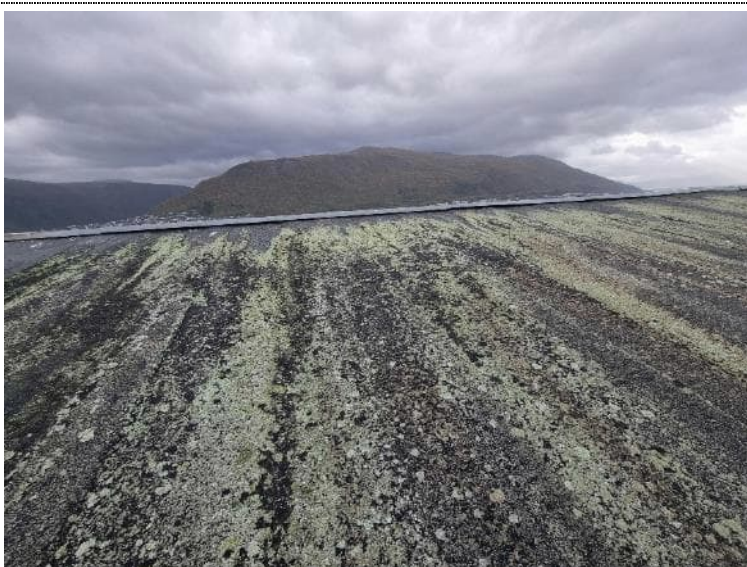
Bilde 154: B-663
Mosegrodd takoverflate

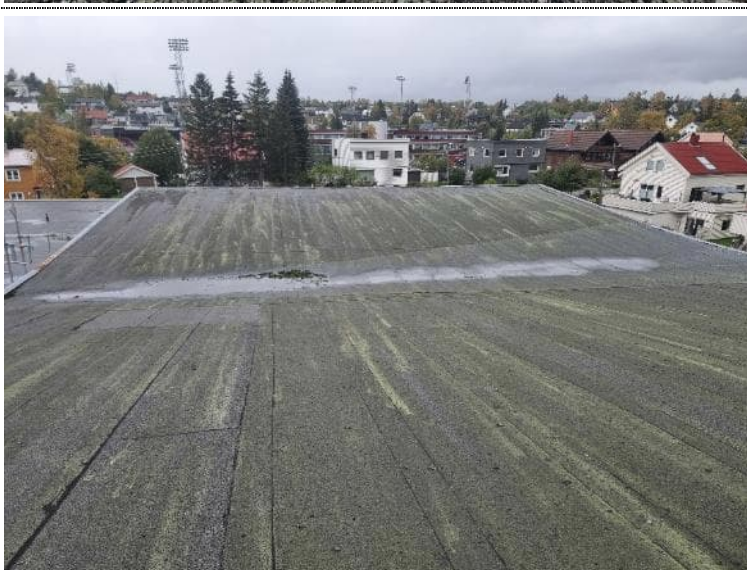
Bilde 155: B-659
Mosegrodd takoverflate

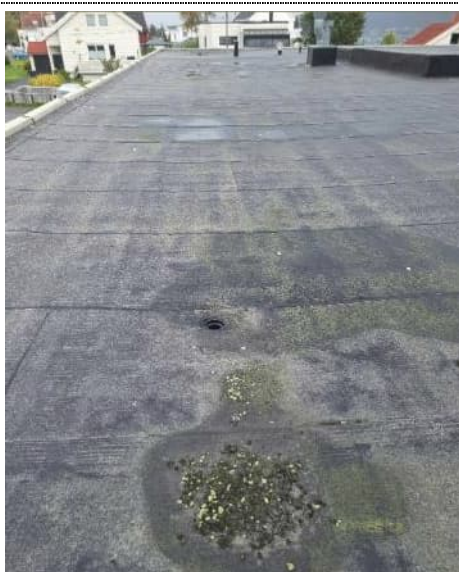
Bilde 158: B-627
Manglende rist på taknedløp

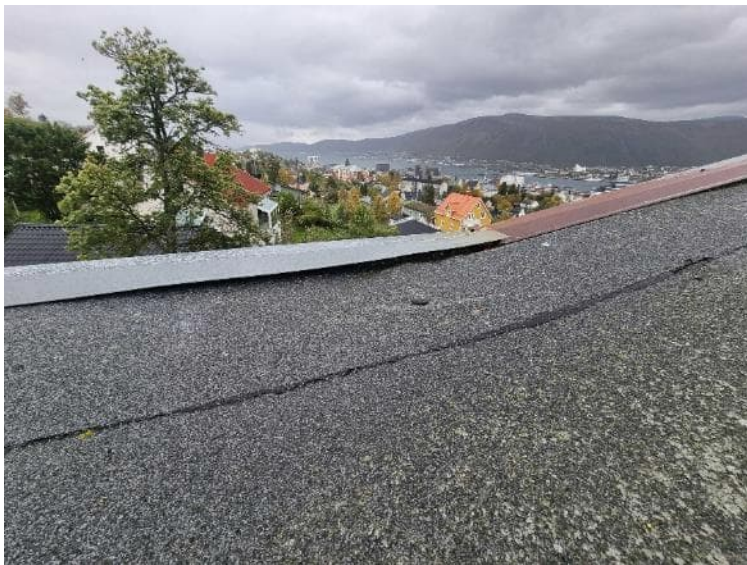
Bilde 162: B-670
Slitte beslag med stor glippe

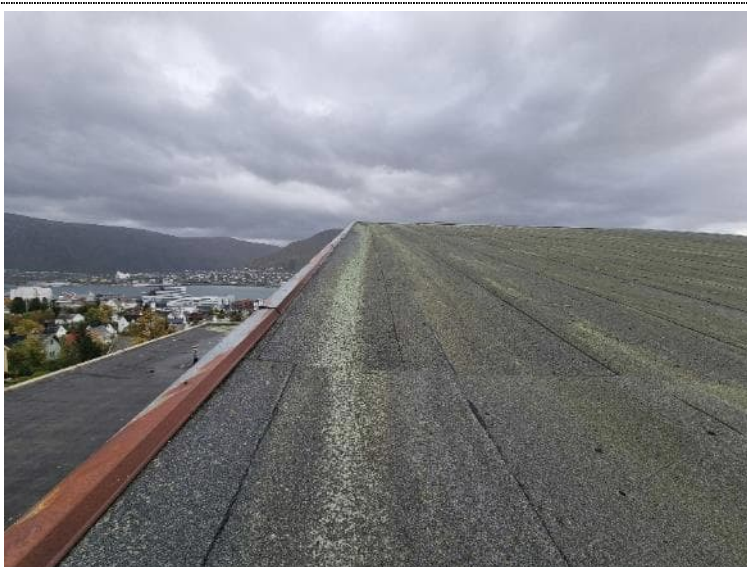
Bilde 163: B-672
Slitte beslag

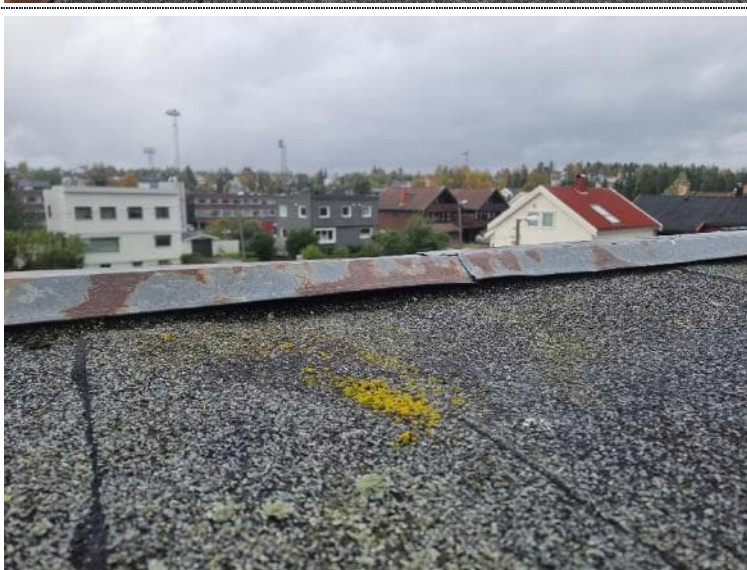
Bilde 164: B-674
Slitte beslag med stor glippe

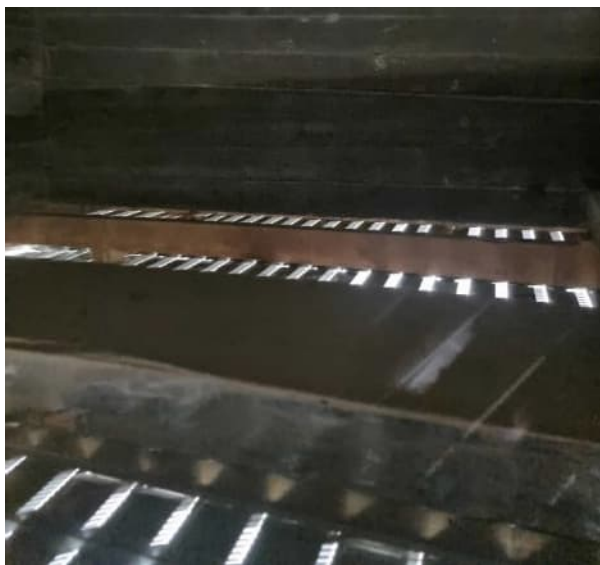
Bilde 165: B-586

Innfesting av innvendig himling over Basseng. Det kan se ut som treverk er råteskadet. Må undersøkes nærmere

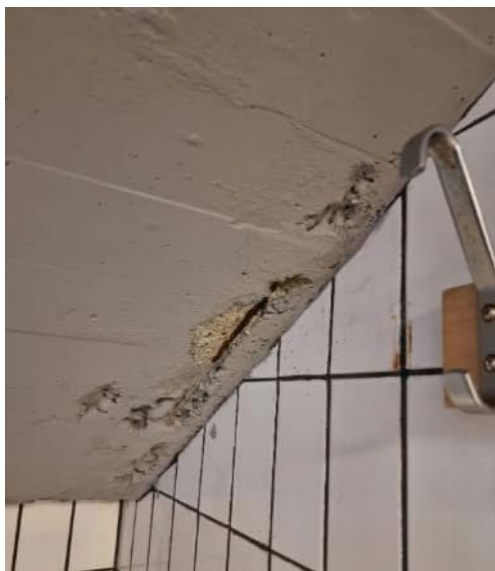
Bilde 171: B-374

Betongskader og armeringskorrosjon på innvendig trapp fra plan 0 til basseng.

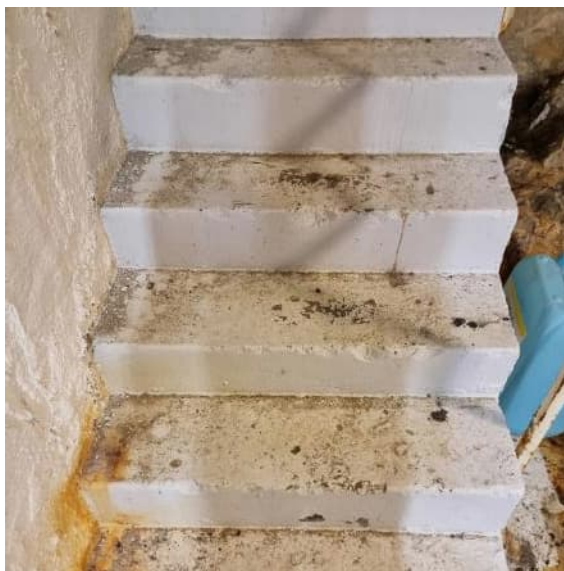
Bilde 177: B-092
Slitt og skadet trapp i plan U

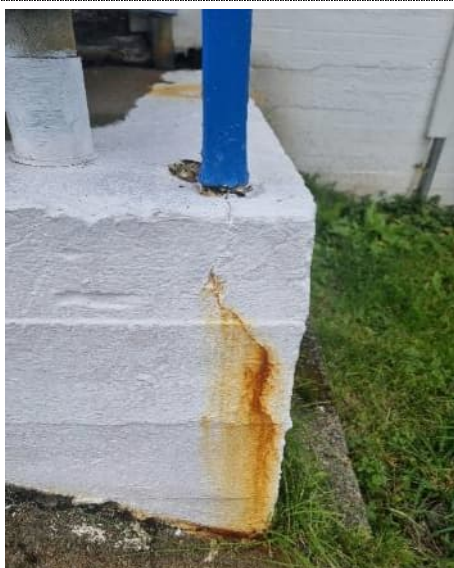
Bilde 181: B-738
Riss og misfarging på betong

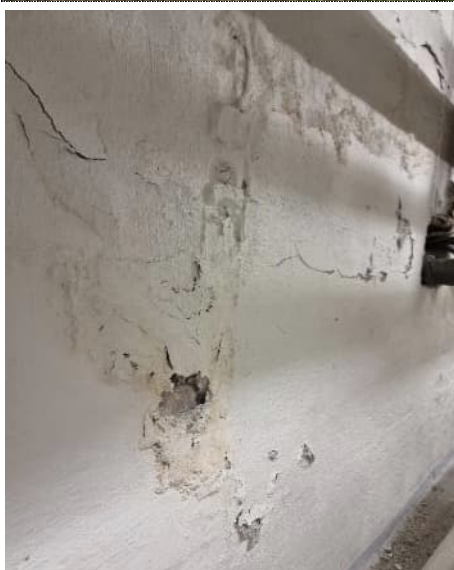
Bilde 182: B-335
Fuktskade fra vanninntrenging fra utside

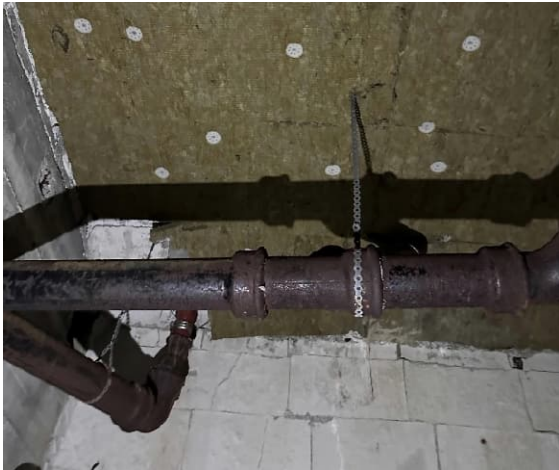
Bilde 1: V-208
Synlig bunnledning fra
herregarderoben. Korrodert
støpjernsrør.

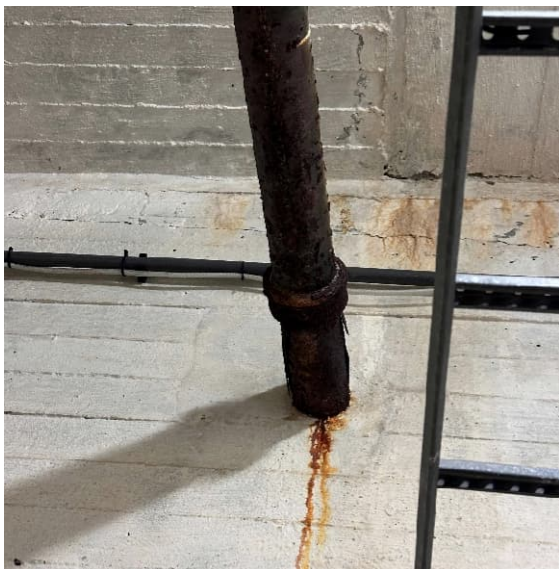
Bilde 2: V-257
Synlig bunnledning. Korrodert
støpjernsrør.

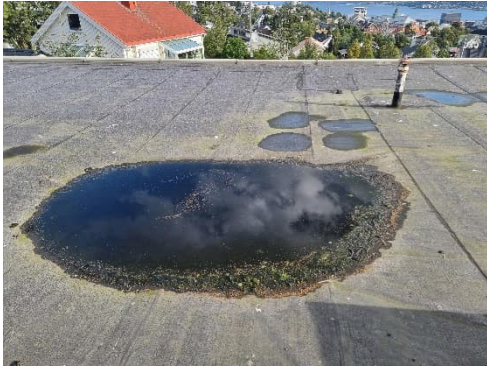
Bilde 4: V-001
Vannansamling borte fra taksluk.

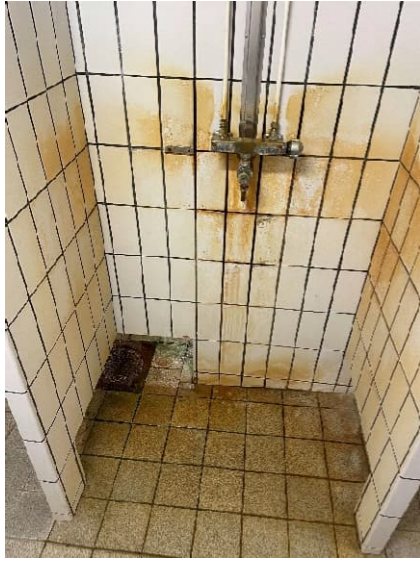
Bilde 7: V-177

Dusjgarnityr i dusjanlegg til gymsal. Bærer preg av slitasje og alder.

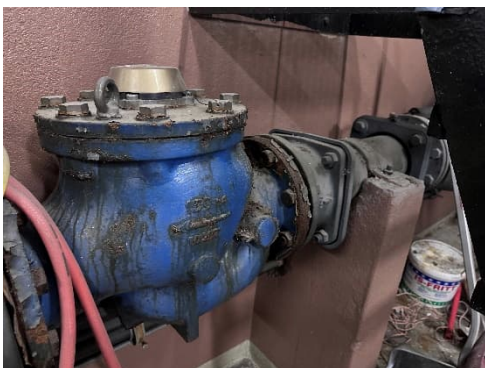
Bilde 9: V-294

Tilbakeslagsventil på vanninnlegget, denne ventilen er ikke fra byggeår. Noe korrosjon.

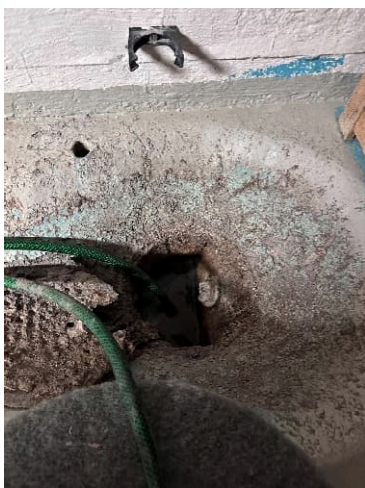
Bilde 12: V-289

Støpjernssluk på vaskerom i Allaktivitetshuset. Slukrist tettet av lo.

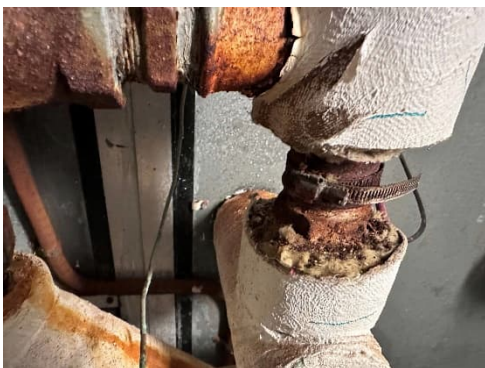
Bilde 18: V-232
Korrosjon på rørnett og deler i
teknisk rom plan 0.

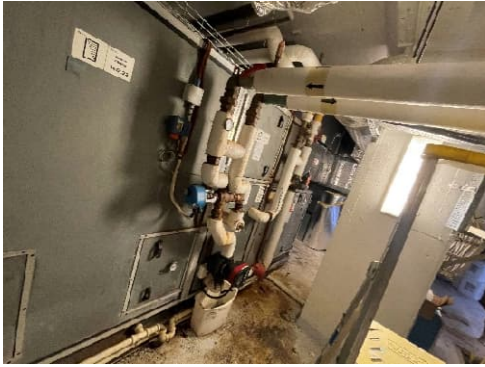
Bilde 19: V-118

Shunt-gruppe ifm. varmebatteri på ventilasjonsaggregat. Armatorene viser tydelig tegn på korrosjon.

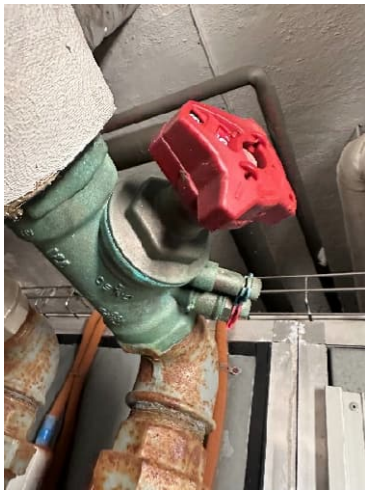
Bilde 20: V-236

Innreguleringsventil, sannsynligvis fra 90-tallet. Rørbend med korrosjon.

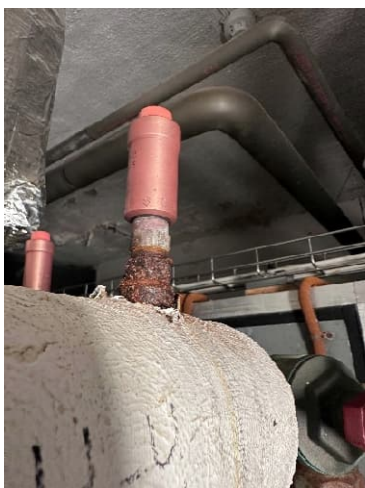
Bilde 21: V-237

Lufteventil på varmerør. Korrosjon på rørdel over isolasjon.

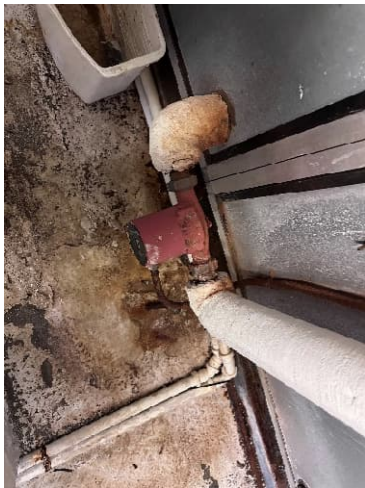
Bilde 25: V-221

Pumpearrangement ifm. varmepumpe som spisser gjenvunnet varme fra avkastluften. Pumpe av nyere dato, varmepumpeanlegg fra 2015.

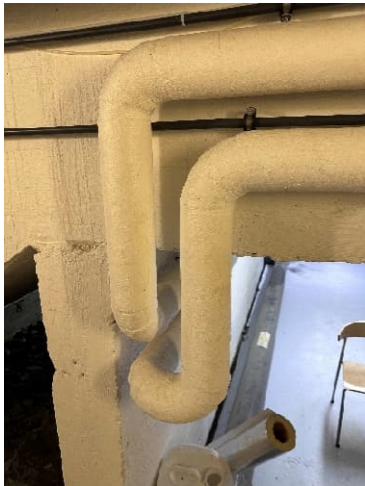
Bilde 27: V-165

Nyere isolasjon på anlegg rundt fjernvarmen.

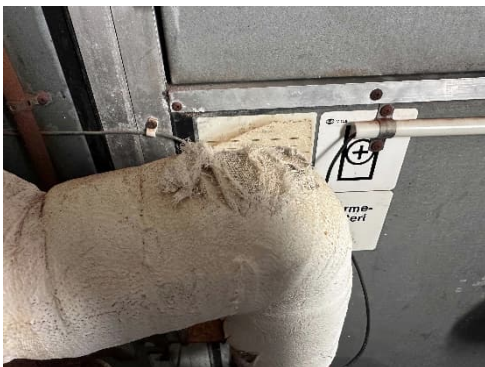
Bilde 28: V-224

Rørisolasjon fra byggeår. Rørbend inneholder sannsynligvis asbest.

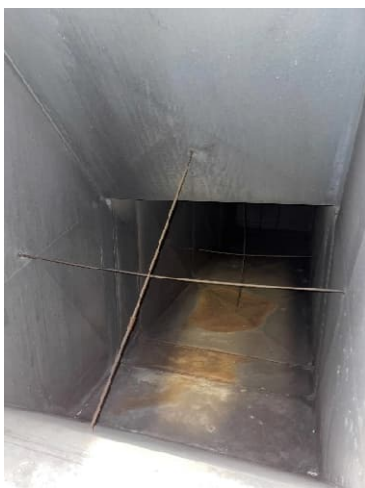
Bilde 32: V-097

Inntakskammer. Finmasket netting på innsiden av risten hvor blader og annet sitter fast.

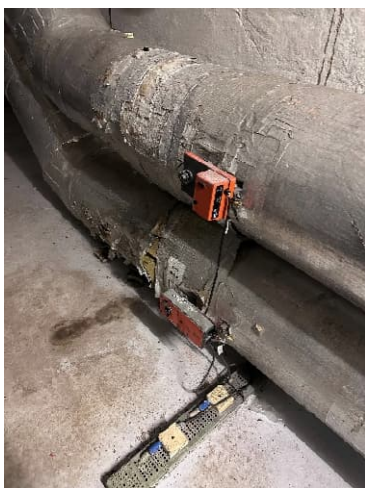
Bilde 38: V-283

Spjeld montert på aggregat 03 Solborg.

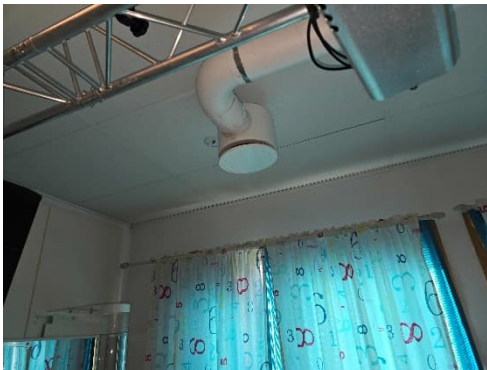
Bilde 40: V-320

Tilluftventil i bassengrommet.
Avstand mellom ventilene vil føre til
døsoner mellom disse hvor det er for
lite luftutskifting.

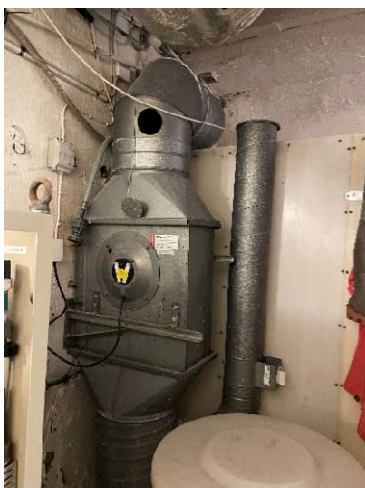
Bilde 41: V-485

Tilluftventil i Allaktivitetshuset,
skiftet ut ifm. oppussingen på 90-
tallet.

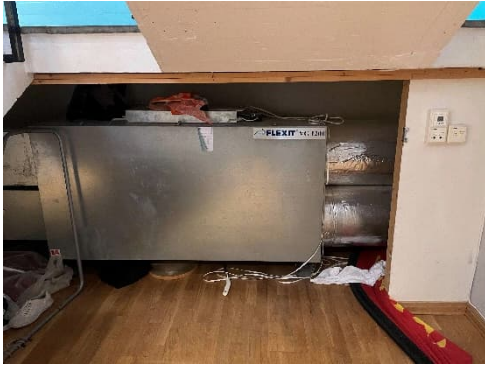
Bilde 42: V-052

Ventilasjonsanlegg ifm. klor

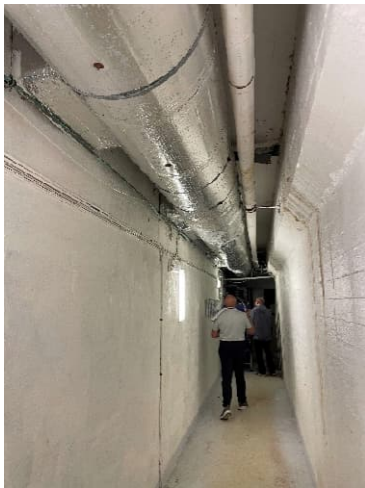
Bilde 43: V-181

Ventilasjonsaggregat 04 forsyner treningsrommene. Anlegg fra 2006.

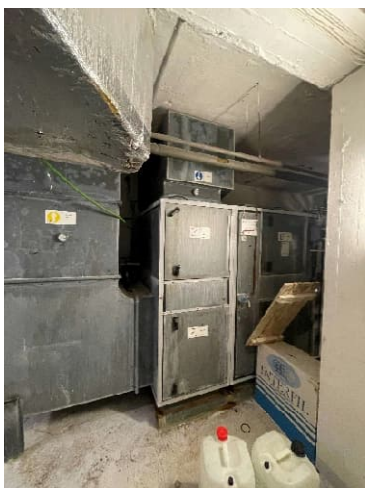
Bilde 44: V-048

Tilluftskanal til bassengrom. Bassengrommet er oppvarmet via ventilasjon, det betyr at termisk isolasjon av ventilasjonskanalen er viktig.

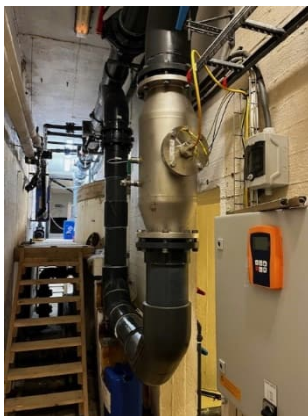
Bilde 46: V-547
Eksisterende UV

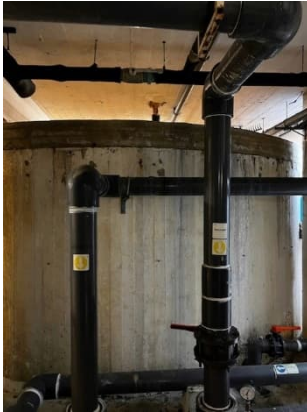
Bilde 48: V-549
Eksisterende VVB, her plasseres nye sandfilter.

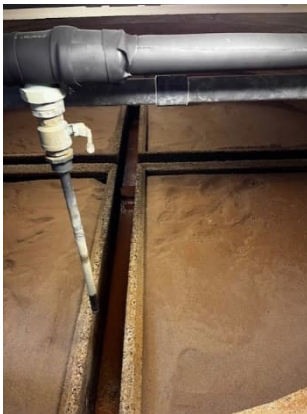
Bilde 49: V-550
Eksisterende åpent sandfilter

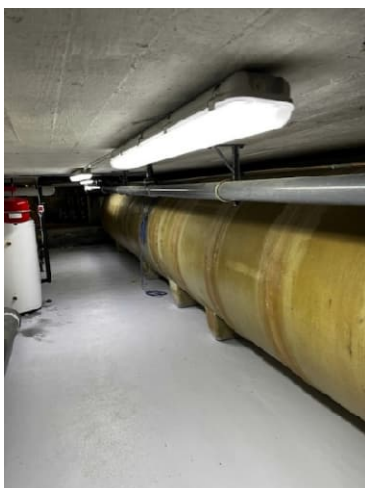
Bilde 50: V-551
Eksisterende åpent sandfilter

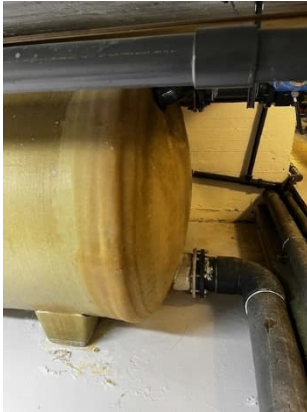
Bilde 51: V-552
Eksisterende utjevningstank.

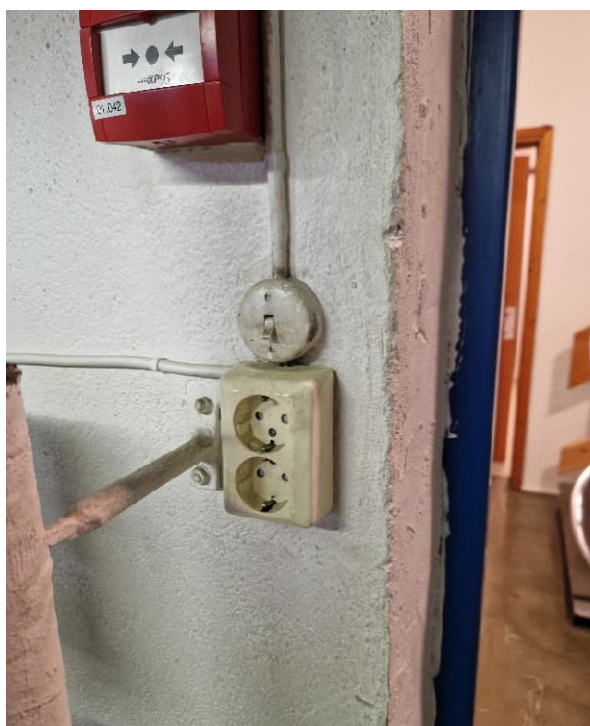
E-022

Installasjonsutstyr av eldre årgang

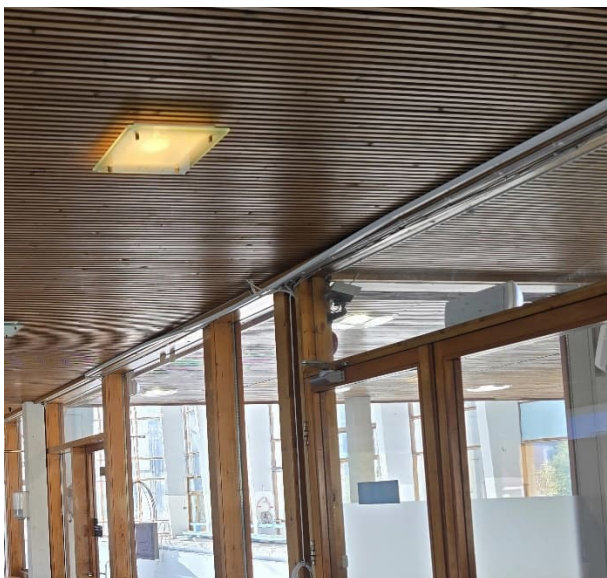
E-195

Løse minikanaler i tak som føringer,

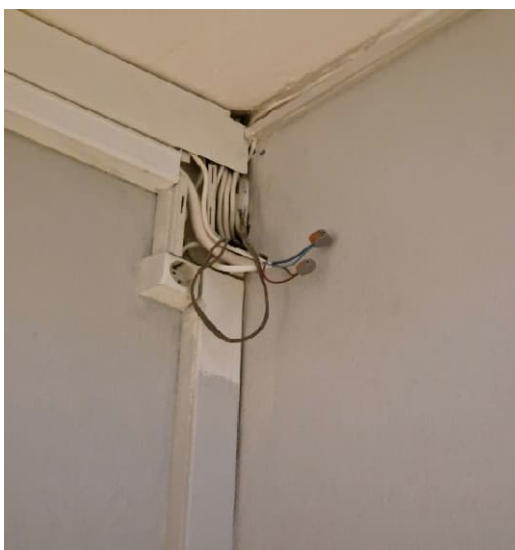
E-025

Kanaler og åpne kabler. Provisoriske koblinger åpne i kanal.

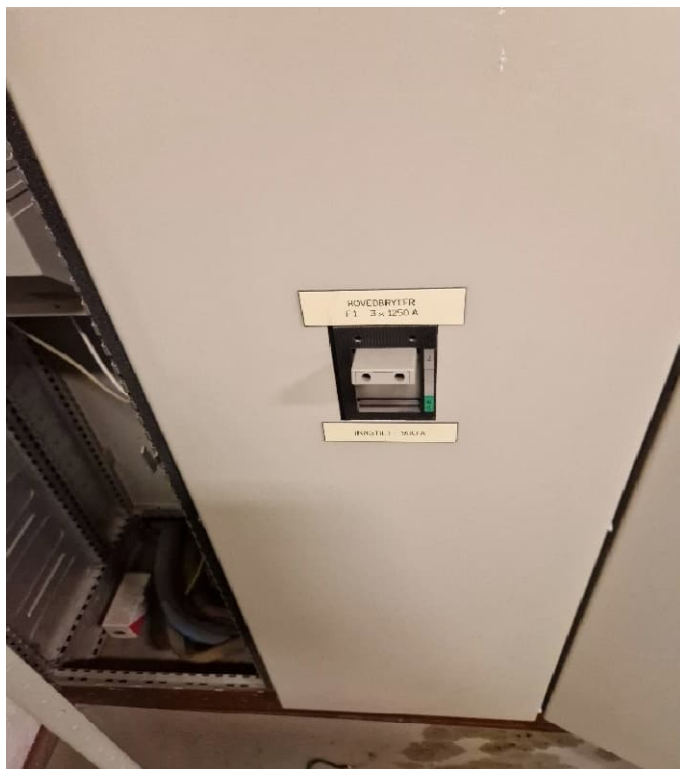
E-027

Hovedbryter inntak

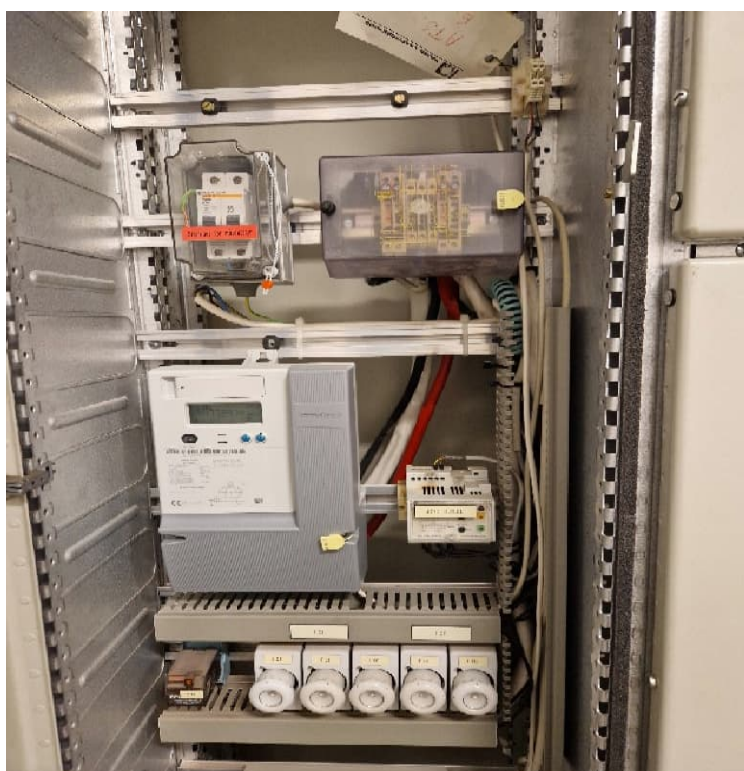
E-028

Målerfelt

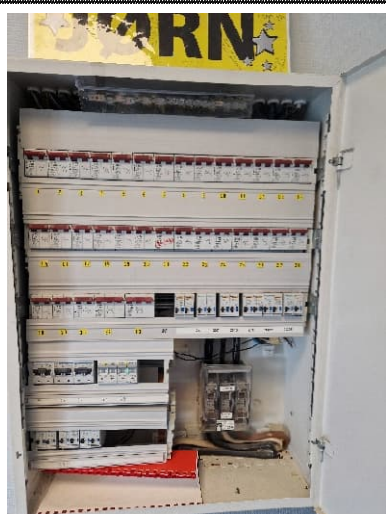
E-042
El.fordeling 01.433.01
Aktivitetssenter

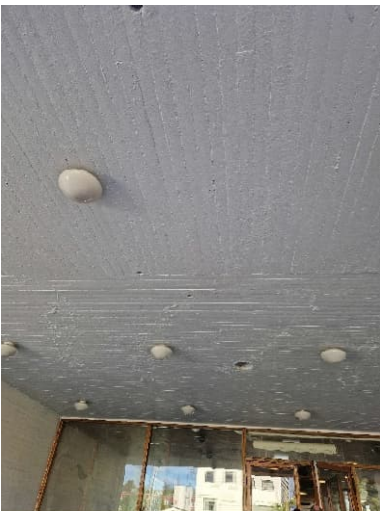
E-056

Gamle takbeslag med E-27 sokkel utenfor inngangsparti.

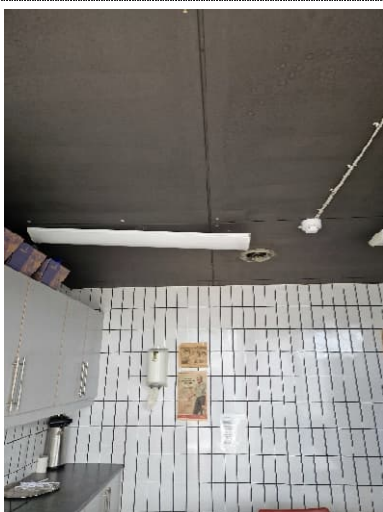
E-058

Belysning VF og inngangsparti. Av nyere dato, men ikke LED

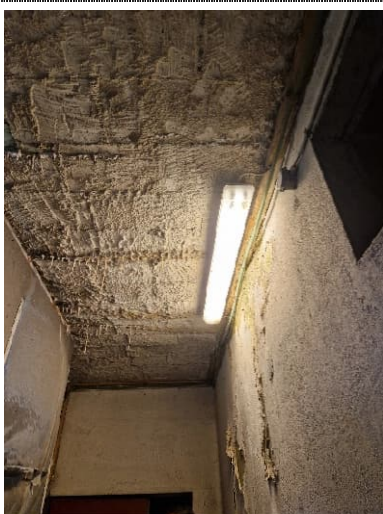
E-059

Lysrørarmatur. Løsnet fra tak

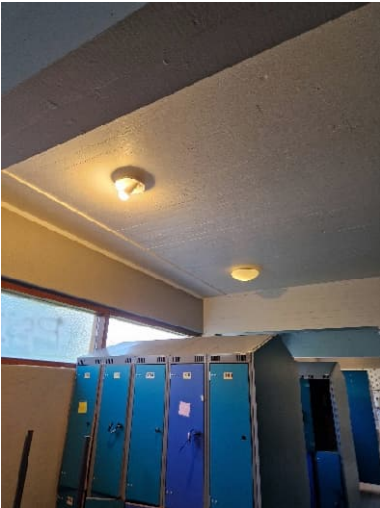
E-061

Lysrørarmatur.

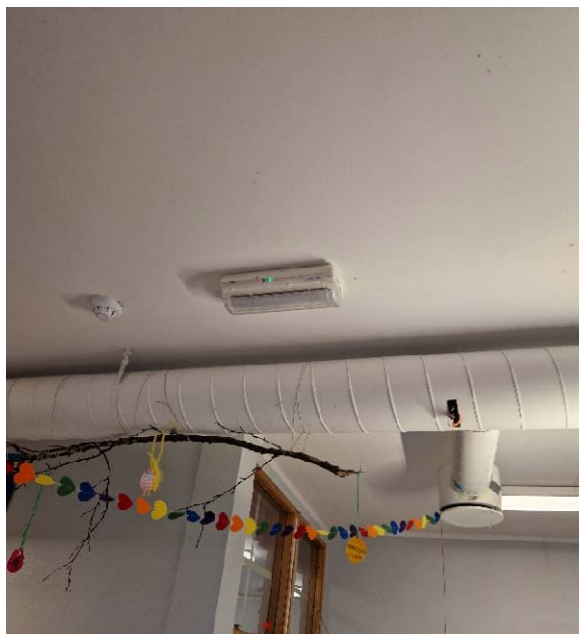
E-085

Utgangsmarkeringslys, LED

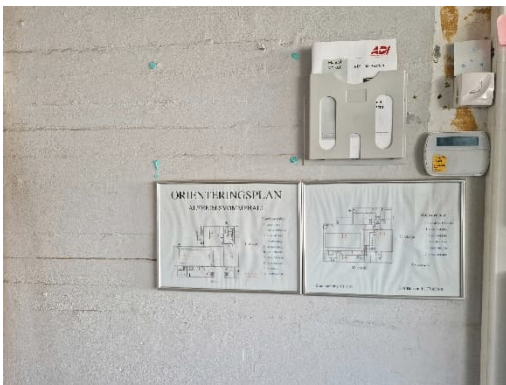
E-096

O-plan hovedinngang

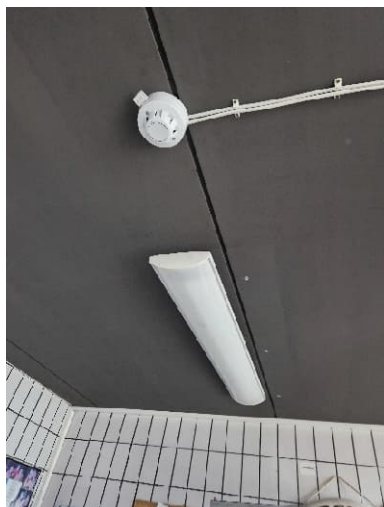
E-098

Adresserbare detektorer

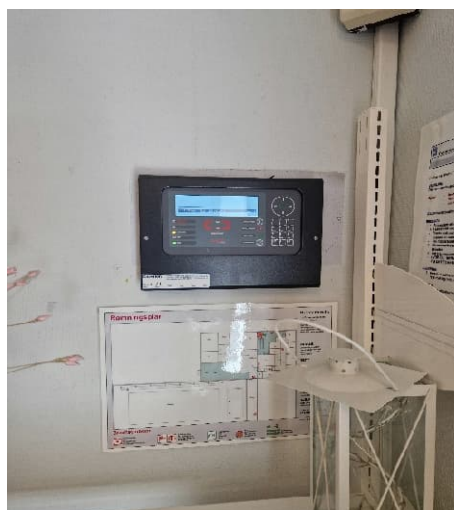
E-102

Undersentral inngang aktivitetssenter

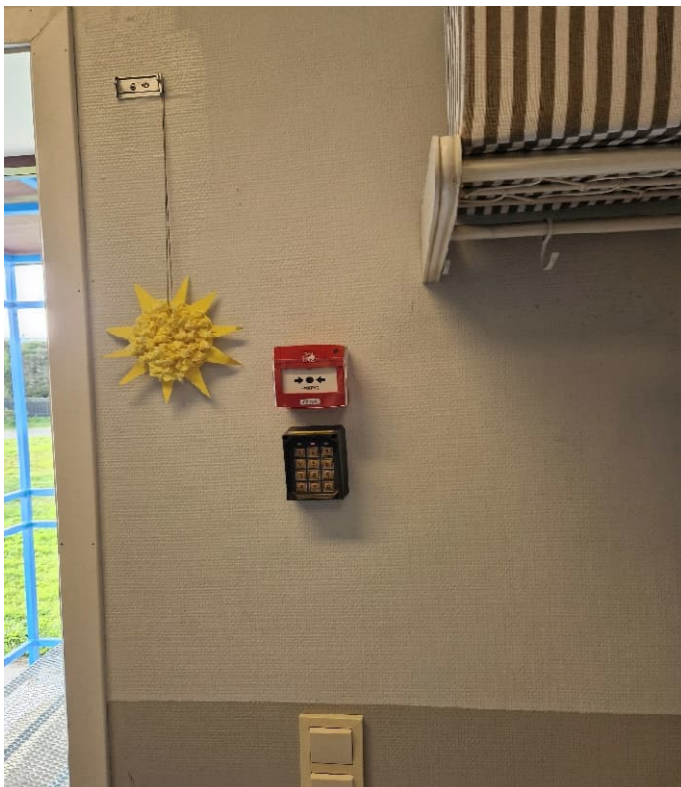
E-100

Kodetastatur ADK ytterdør aktivitetssenter.

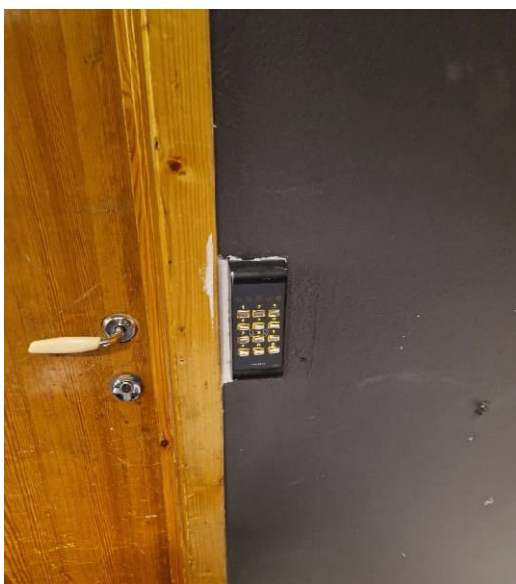
E-103

Kodetastatur vestibule

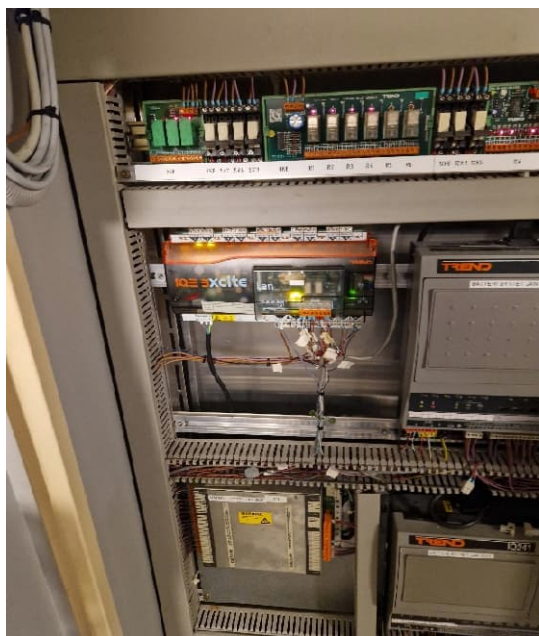
E-006

Automatikk signaler SD
